# Betonilattioiden korjaaminen

**Juha Komonen**  
**Sweco Finland Oy**

**Betonilattiapäivä 29.5.2024**  
**Sokos Hotel Tripla, Helsinki**

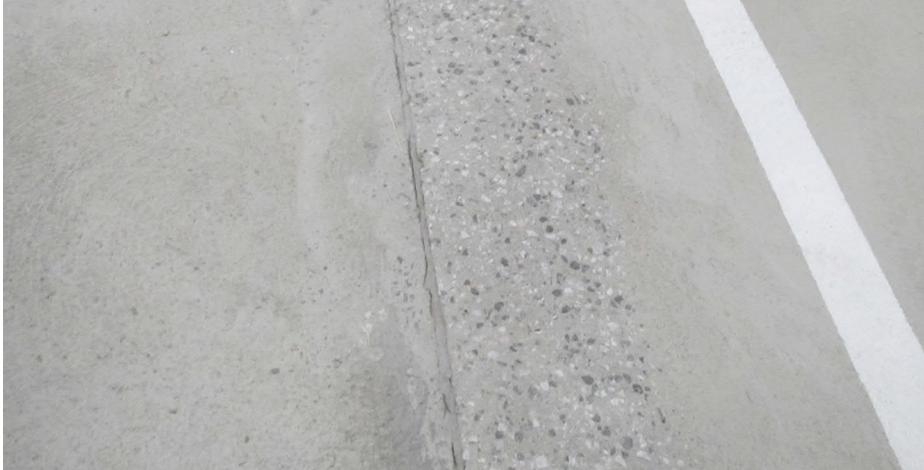
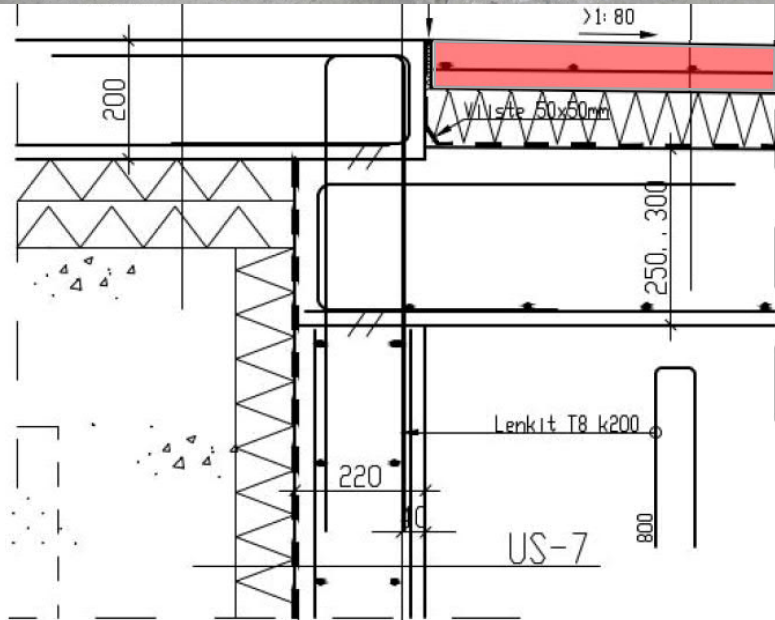
Reunanousseen betonilaatan tietoja:

- Osoitettu kuvassa punaisella.
- Suunnitelmissa paksuus 100 mm.
- Suunnitelmissa betoni C25/30
- Suunnitelmissa keskeinen teräsverkko # 6-150.

Tutkimustietoja:

- Poranäytteiden paksuus 115-120 mm.
- Terästen peitepaksuus 92-97 mm.
- Betonin C25/30 puristuslujuustulosten keskiarvo 51,5 MPa (150 mm kuutio).
- Vetolujuus 1,4 MPa.

Mahdollisia reunanousun syitä:

- Rakennetyyppien liitoskohta, paksu maanvarainen laatta lujasti kiinnitetty.
- Teräbetonilaatan kuivuminen, betonimassan osuus?, valutyön ja/tai jälkihoidon osuus?

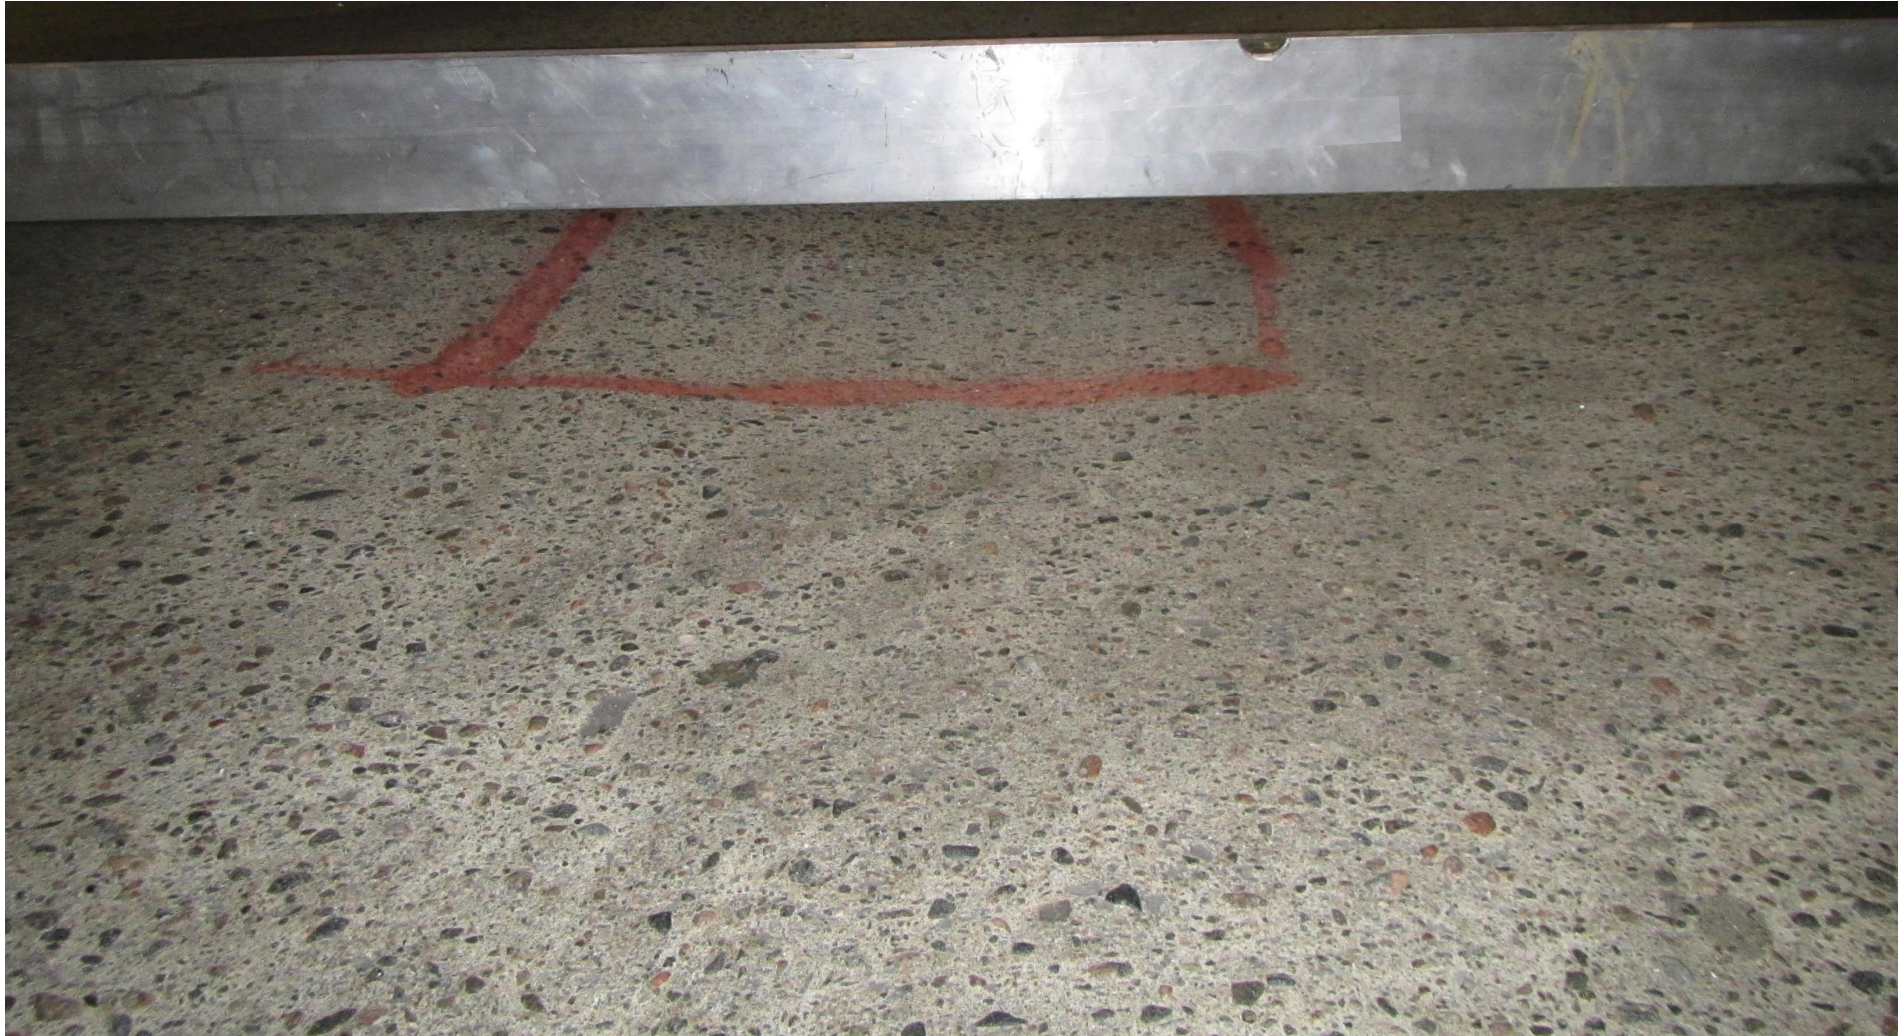
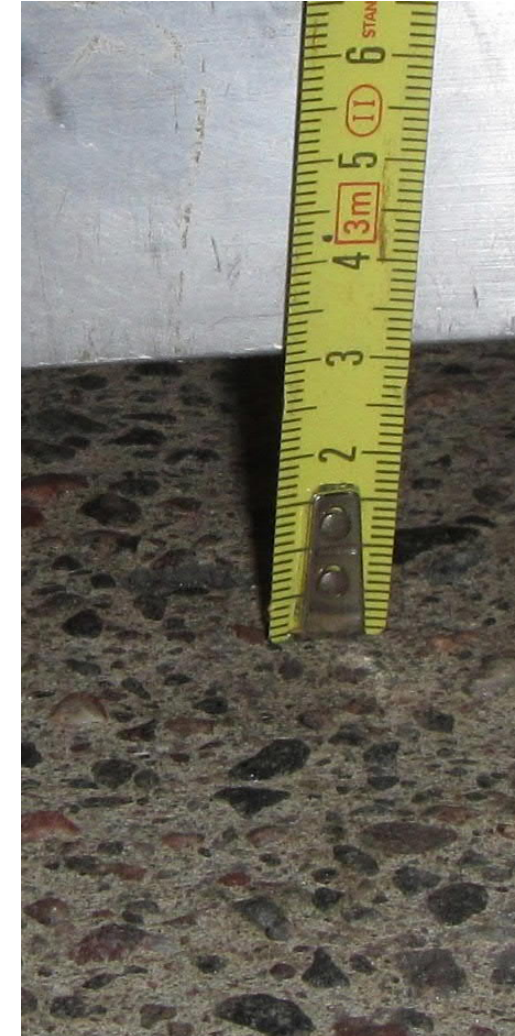
Pysäköintilaitoksen lattiapinnan laatu vaihteli alueittain.  
Lattia korjattiin osakorjauksilla.

Lattian korjaustapa:

BETONILATTIAN ONGELMA-ALUEET PINNOITETTIIN  
KOVABETONIPINNOITTEELLA

- vanhan lattian timanttiuritus + piikkaus + sinkopuhallus
- vanhan betonilaatan kostutus vedellä useaan kertaan
- kovabetonimateriaali, 10-15 mm valun paksuus
- massan teko ja vaakasiirrot
- pinnan liippaus koneellisesti
- jälkihoito kastelu ja muovi

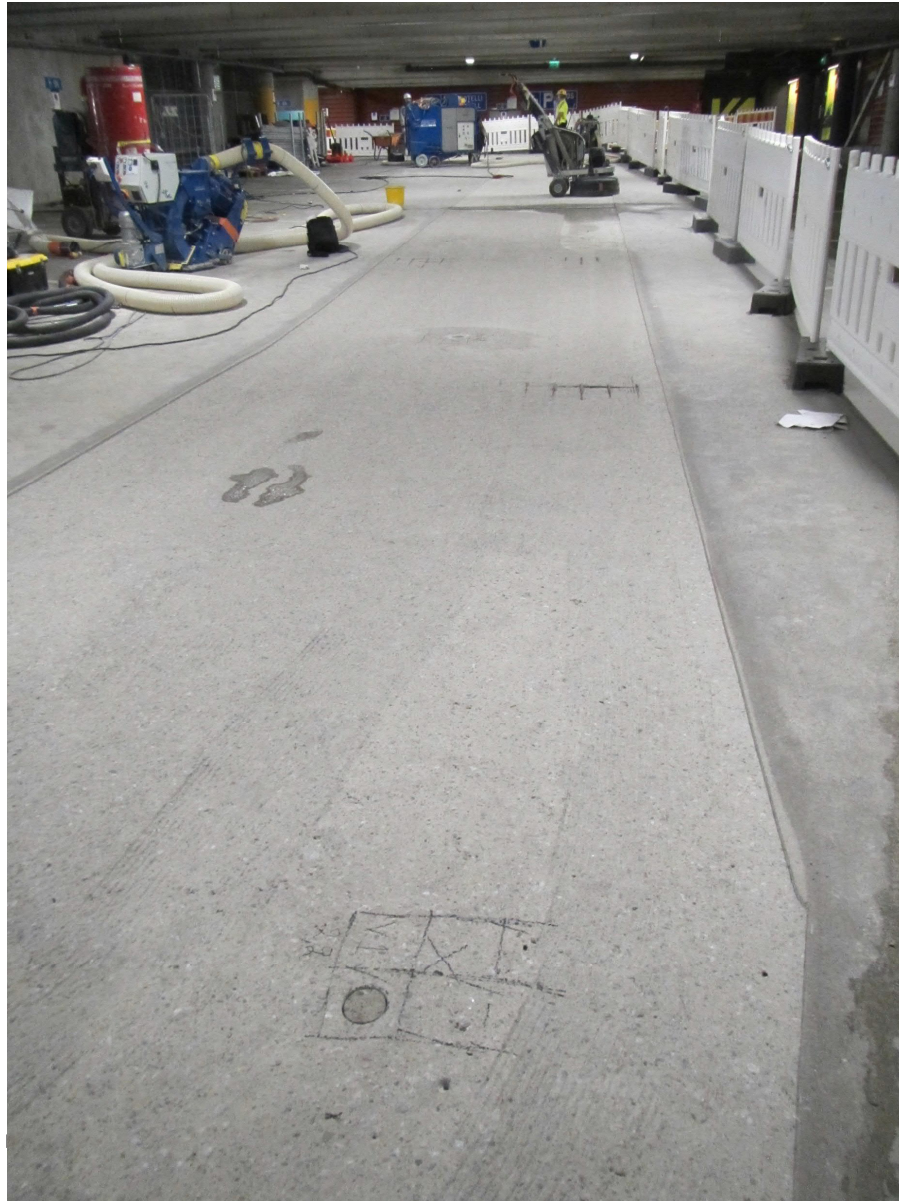
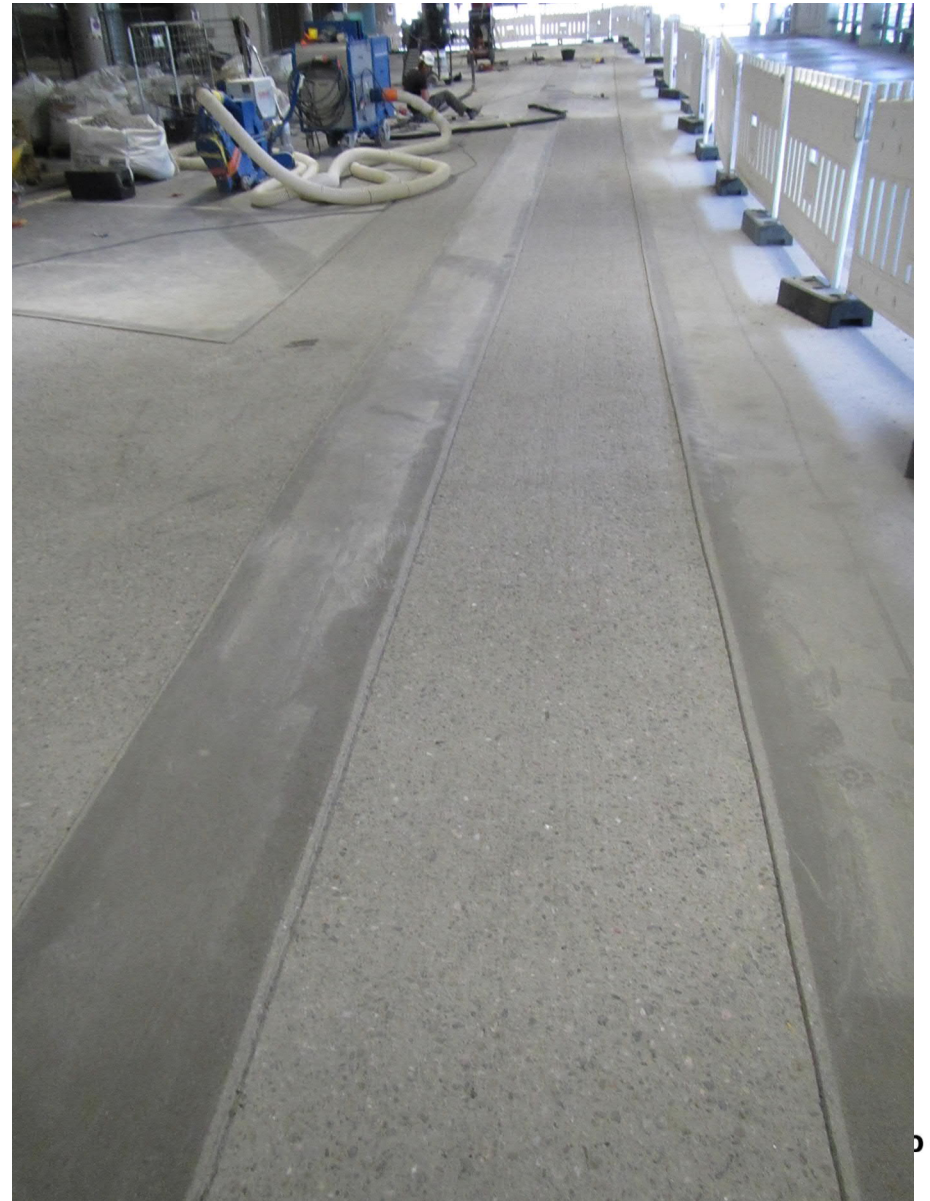
Kovabetonin korjauslaajuus vaihteli betonilaatan vaurioiden mukaan.

- Ajokaistapaikkaus
- Ajourapaikkaus.

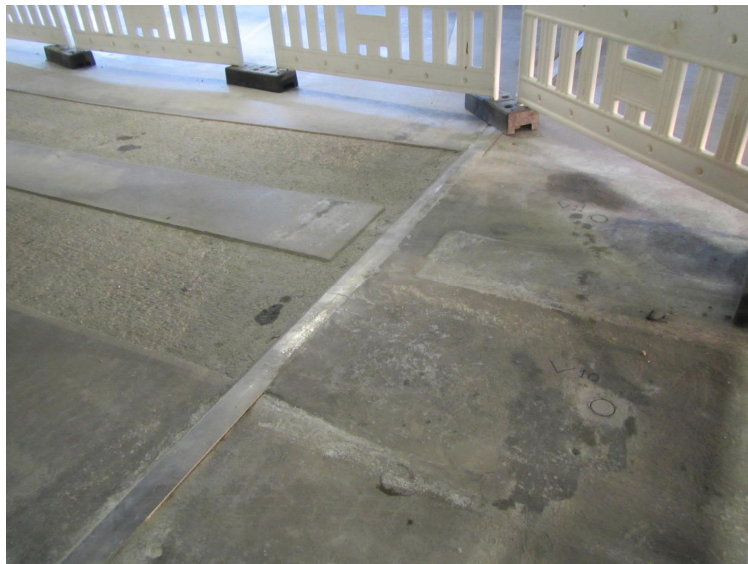
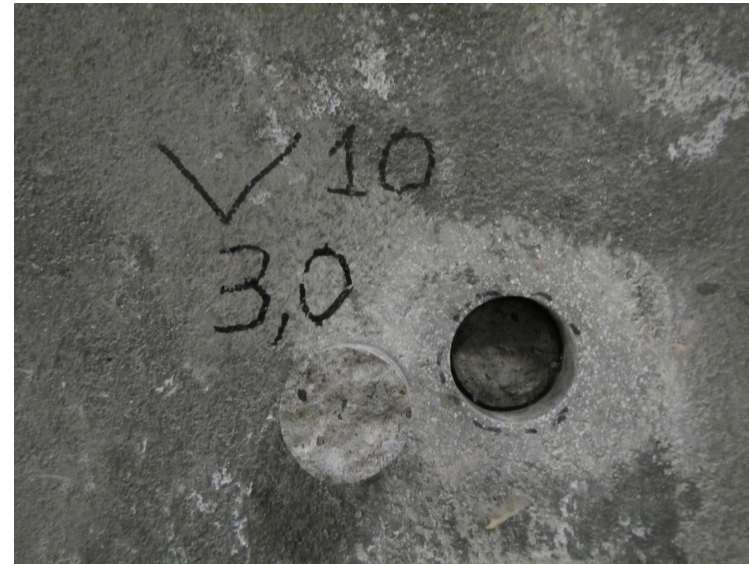
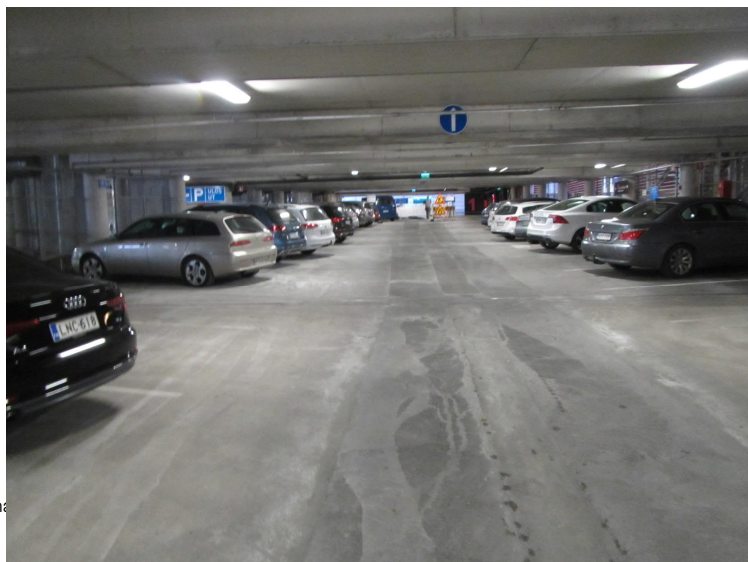
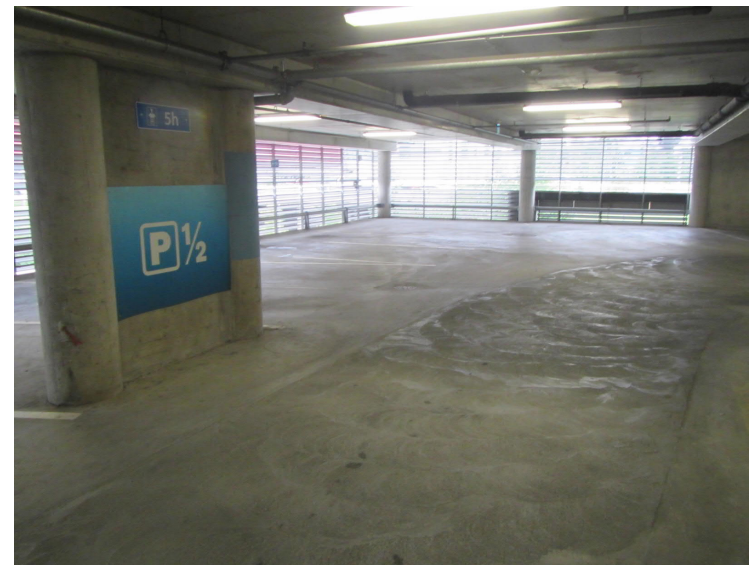
Valmiin korjaustyön  
laadunvarmistus

Valmiin lattiapinnan  
vetolujuustestaus:

- Kaikki valmiiden eri kovabetonialueiden testatut vetolujuudet täyttivät valmiin kovabetonipinnan vetolujuusvaatimuksen 2,0 MPa.
- Valmiin korjatun pinnan mitatut vetolujuudet vaihtelivat 2,1-3,1 MPa.

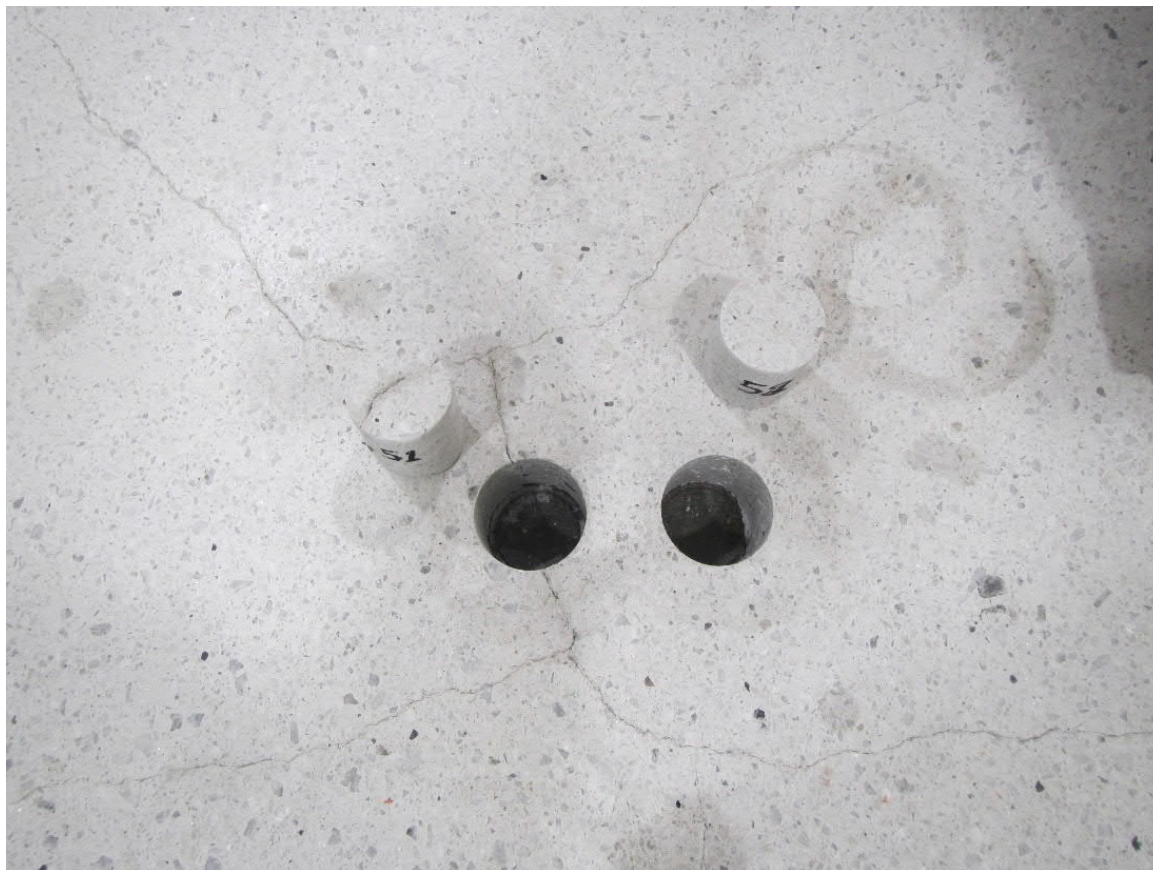
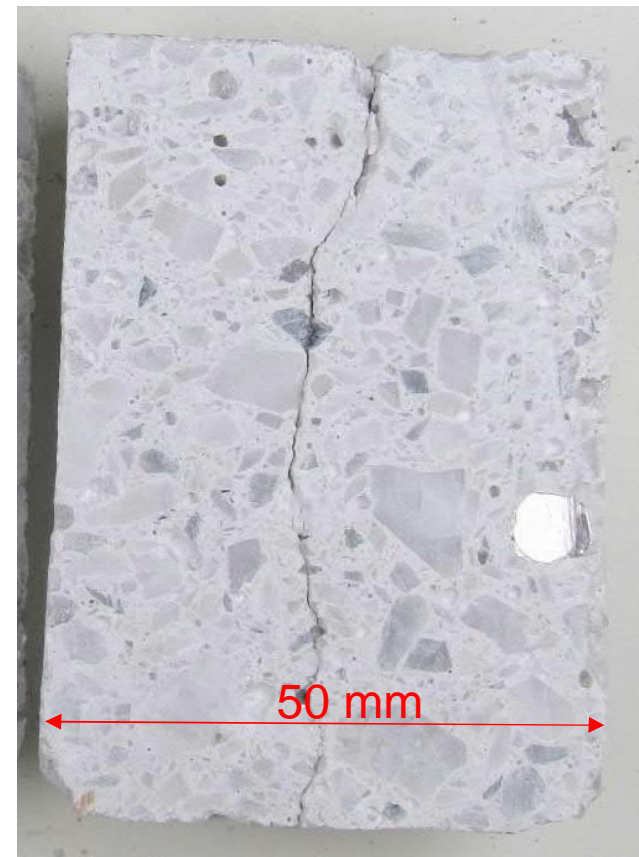
Ontelolaattavälipohjan päällä olevat valkoiset C25/30 pintabetonilattiat halkeilivat erittäin näkyvästi / merkittävästi.

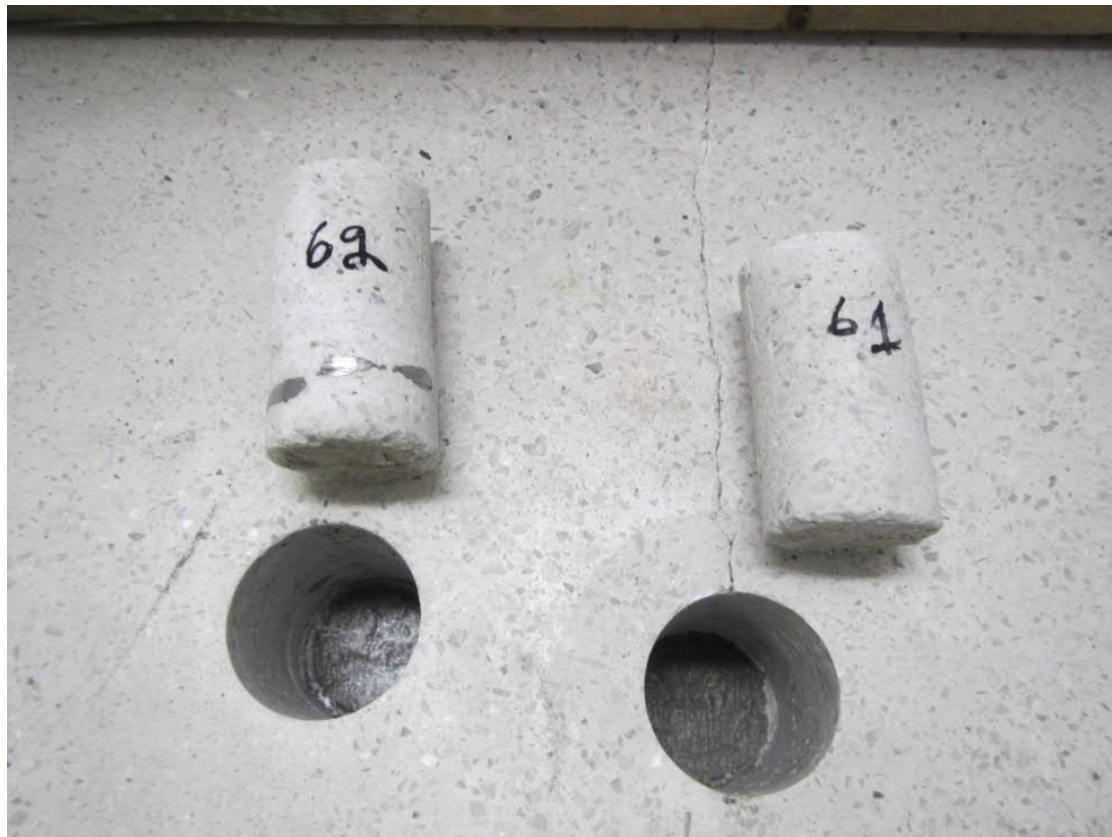
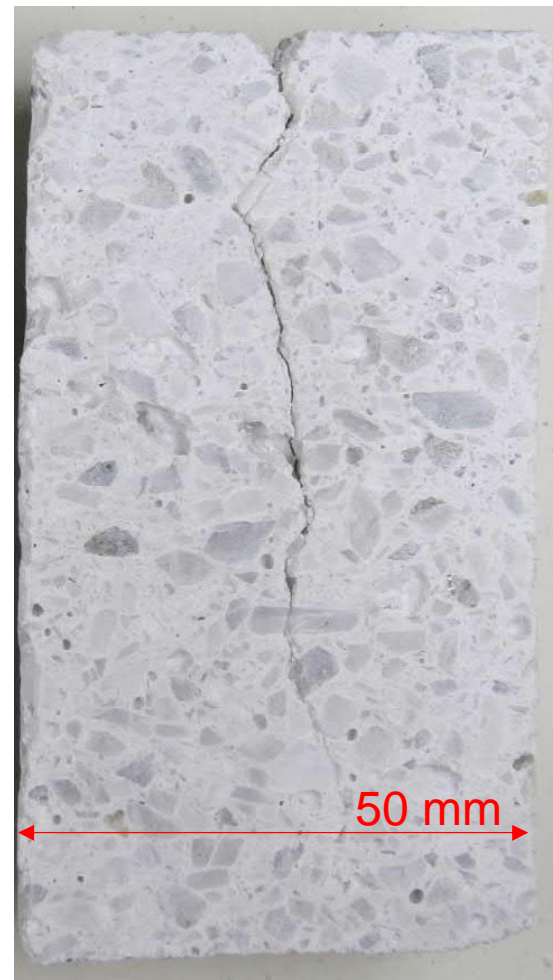
Ontelolaattavälipohjan päällä oleva valkoinen pintabetonilattia halkeili merkittävästi.

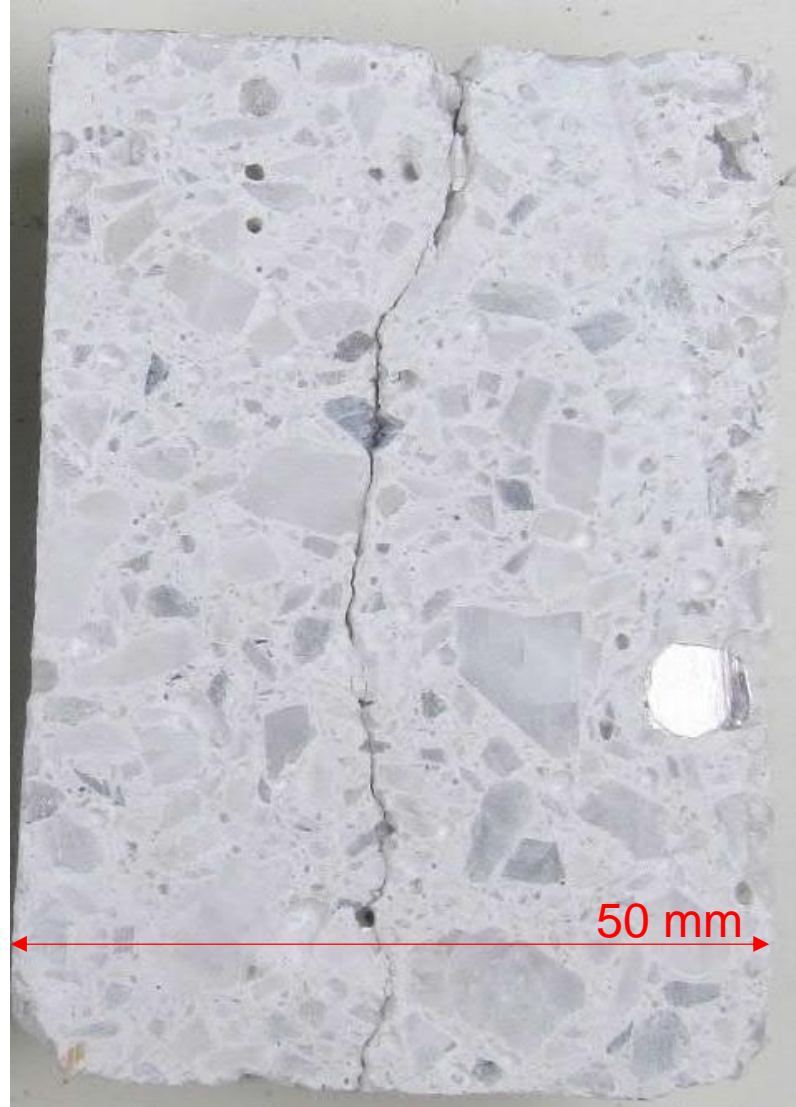
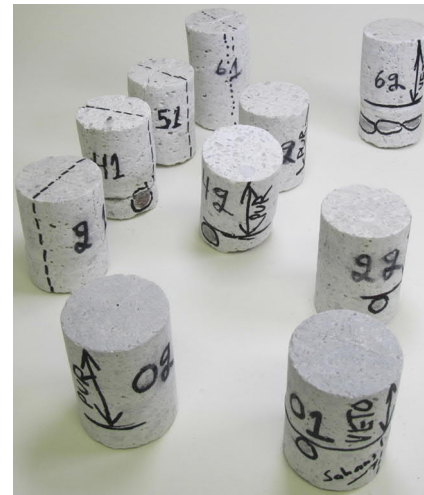
Valkobetopintalattiahavainnot / -tulokset:

- Näytteet irtosivat alustasta porattaessa.
- Halkeamat pintabetonilaatan läpi.
- Halkeamat kiertävät kiviainesrakeet.
- Halkeamat ovat lähtöisin pintabetonikerroksesta.
- Pintalaatan paksuuskeskiarvo 75 mm.
- Terästen peitepaksuuskeskiarvo 50 mm.
- Maksimirunkoaineraekoko melko pieni ja suurien runkoainerakeiden määrä melko pieni rakenteen paksuuteen nähden.
- Betonin C25/30 puristuslujuustulosten keskiarvo 53 MPa (150 mm kuutio).
- Vetolujuuskeskiarvo 3,5 MPa.
- Halkeamat ovat muotonsa perusteella syntyneet todennäköisesti varhaisessa vaiheessa betonin ollessa plastisessa tilassa.

## Valkobetopintalattian halkeilusyitä:

- Suuren kutistumispotentialin omaavan betonimassan käyttö.
- Jälkihoitopuutteet.
- Teräkset sijaitsevat pintalaatan alaosassa.
- Maksimirunkoainekoko ja -määrä on pieni rakenteen paksuuteen verrattuna.

## Parannusehdotuksia:

- Suhteituksen muuttaminen vähemmän kutistuvaksi. (Tarvittaessa mallisuhteituksia.)
- Teräkset oikealle paikalleen.
- Alustatartunnan kehittäminen.
- Rakennetyypin kehittäminen, erikoisbetoneja pintaosaan: vain ohut 20 mm kerros, jota voidaan vielä vahvistaa esim. 20 mm ruutuisella teräsverkolla.

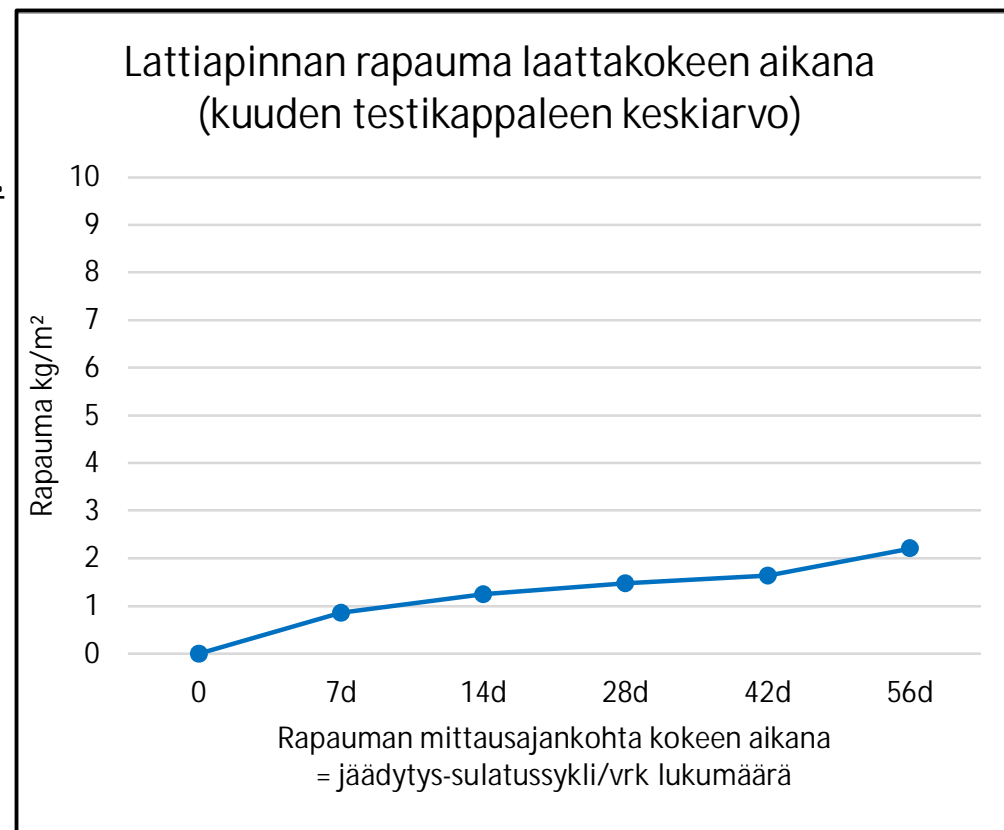
Vuonna 2021 käyttöön otetun kylmän pysäköintilaitoksen lattiapintojen suolapakkasenkestävyys laattakoetulokset.

- Lattiarakenteet on valettu 2018 betonilla C30/37.
- Testipintana oli käsittelemätön lattiapinta eli rasituspinta (6 x 100 mm lieriötä).
- Laattakokeen rapaumatulos oli 2209 g/m<sup>2</sup>.

- Tulokseen vaikuttavat 1) betonimassan ominaisuuksien lisäksi...
- Muun muassa 2) betonimassan siirrot, 3) pintabetonilaatan tiivistys ja 4) jälkihoito eli rakenteen valmistuksen kaikki vaiheet.

- Mukana myös 5) lattiapinnan karbonatisoituminen, 6) säärasituksia runsaat 5 vuotta sekä 7) pysäköintilaitoksen 5 vuoden käytön vaikutus.
- Tulokset ja varsinkin koekappaleiden väliset erot silti hieman yllättivät.

- Normaalisti laattakokeessa testataan 150 mm kuutiosta keskeltä valusuuntaan nähden pystysuoraan sahattu betonipinta.
- Kun suunnittelukäyttöikä on 50 vuotta, rasitusluokka on XF2 ja kokeessa väliaineena on 3 % NaCl-liuos, niin laattakokeessa CEN / TS 12390-9 sallittu rapauma on enintään 650 g/m<sup>2</sup>.

- Tässä 650 g/m<sup>2</sup> vaatimuksessa ei oteta huomioon yllä olevia kohtia 2)...7).

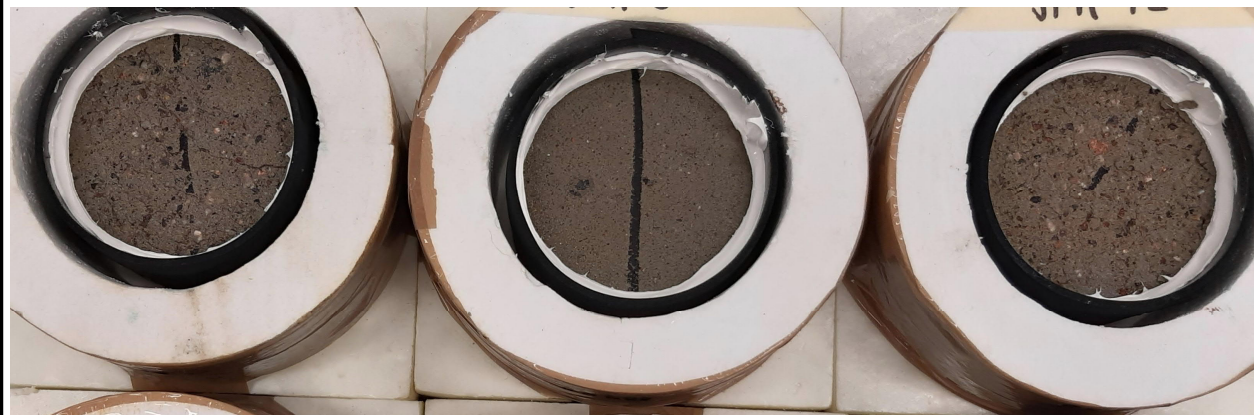
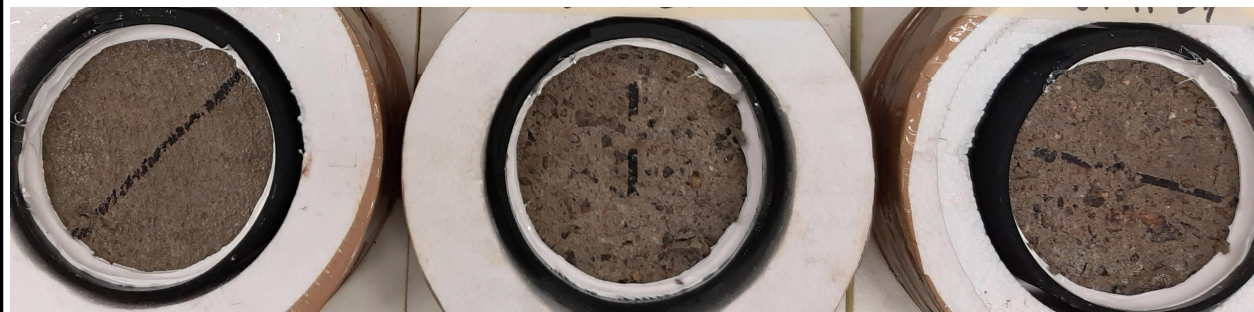
Pysäköintilaitoksen lattiapinnan koekappaleet suolapakkasrasituskokeessa.

Kpl pinta 7 jäädytys-sulatussyklin jälkeen.

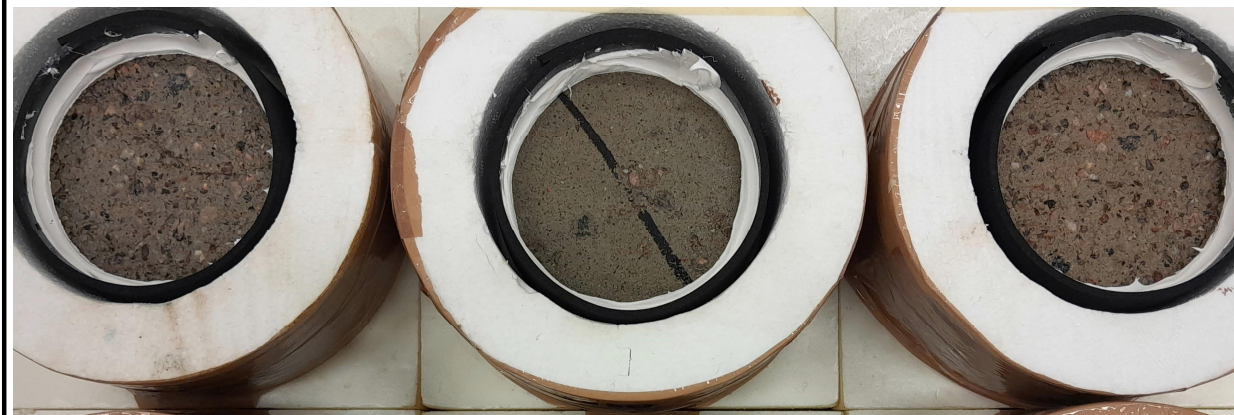
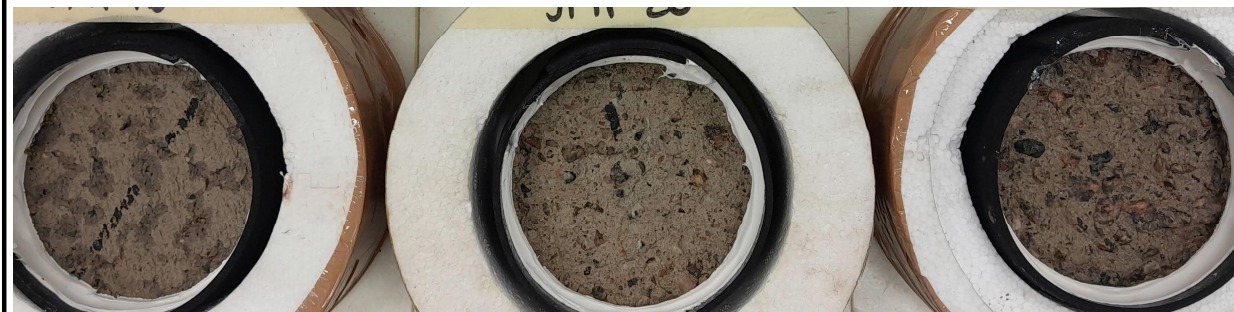
Kappaleiden pinta testin 56 syklin jälkeen.
