# Rakenteiden sortumat

– Syy-seuraussuhteita ja opittuja asioita

Siltatekniikan päivät 2025 – Sokos Hotel Tripla, Pasila  
4.2.2025 prof. TkT Anssi Laaksonen

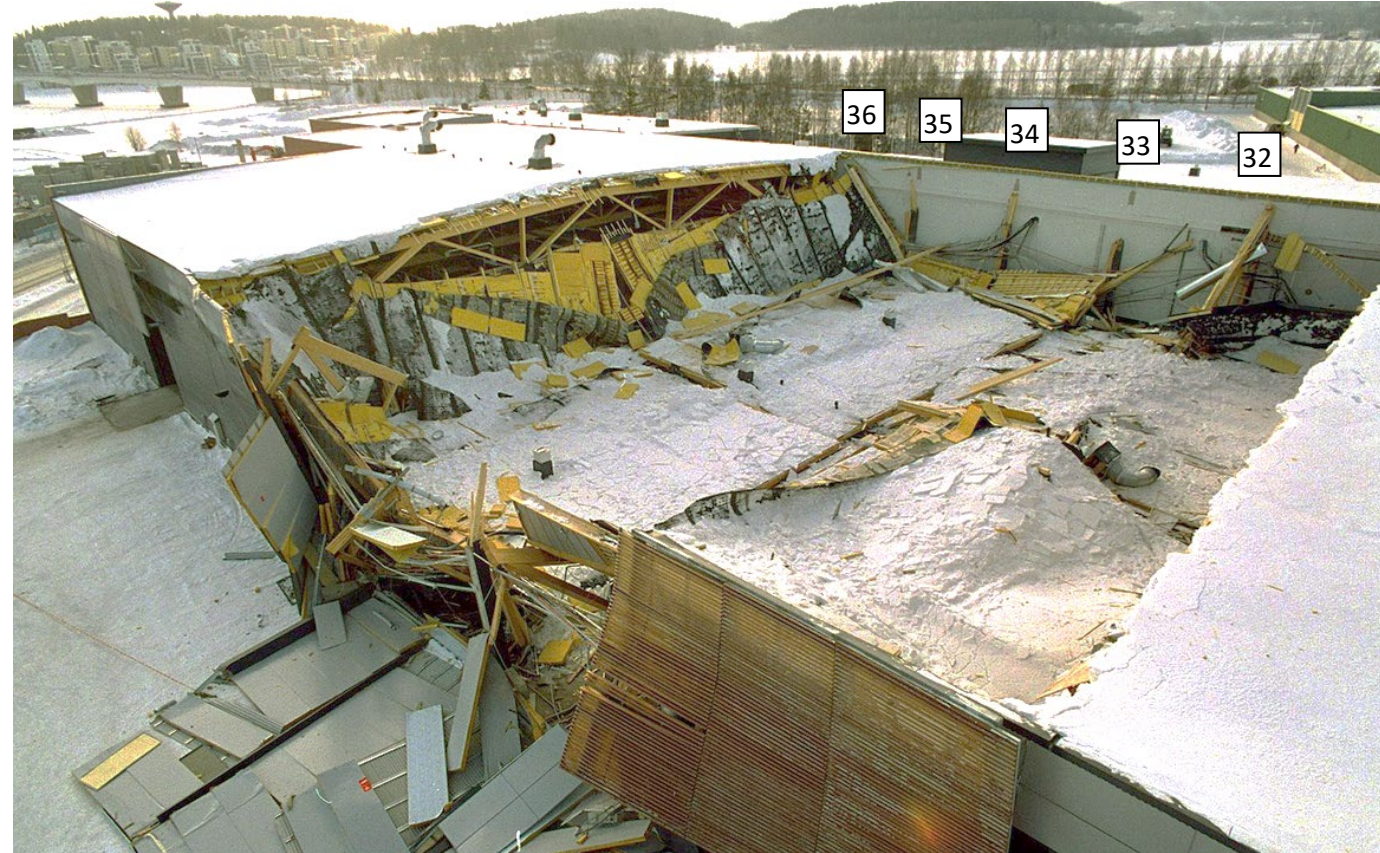
- Jyväskylässä romahti messuhalli 1.2.2003
- Romahtanut pinta-ala oli 2500 m<sup>2</sup> jonka aikana viisi tuplaristikkoa sortui
- Romahduksen aikaan lunta ei ollut katolla kuin 0.5 kN/m<sup>2</sup> (mitattu)
- Ihmishenkiä ei menetetty tai loukkaantuneita ei tullut, edellisen päivän messuja (15 000 hlöä) purkanut henkilökunta ehti pois alta
- Sortuma oli hyvin merkittävä ja johti osaltaan laajemman suunnitelmien ulkopuolisen tarkastuksen käyttöönottoon Suomessa

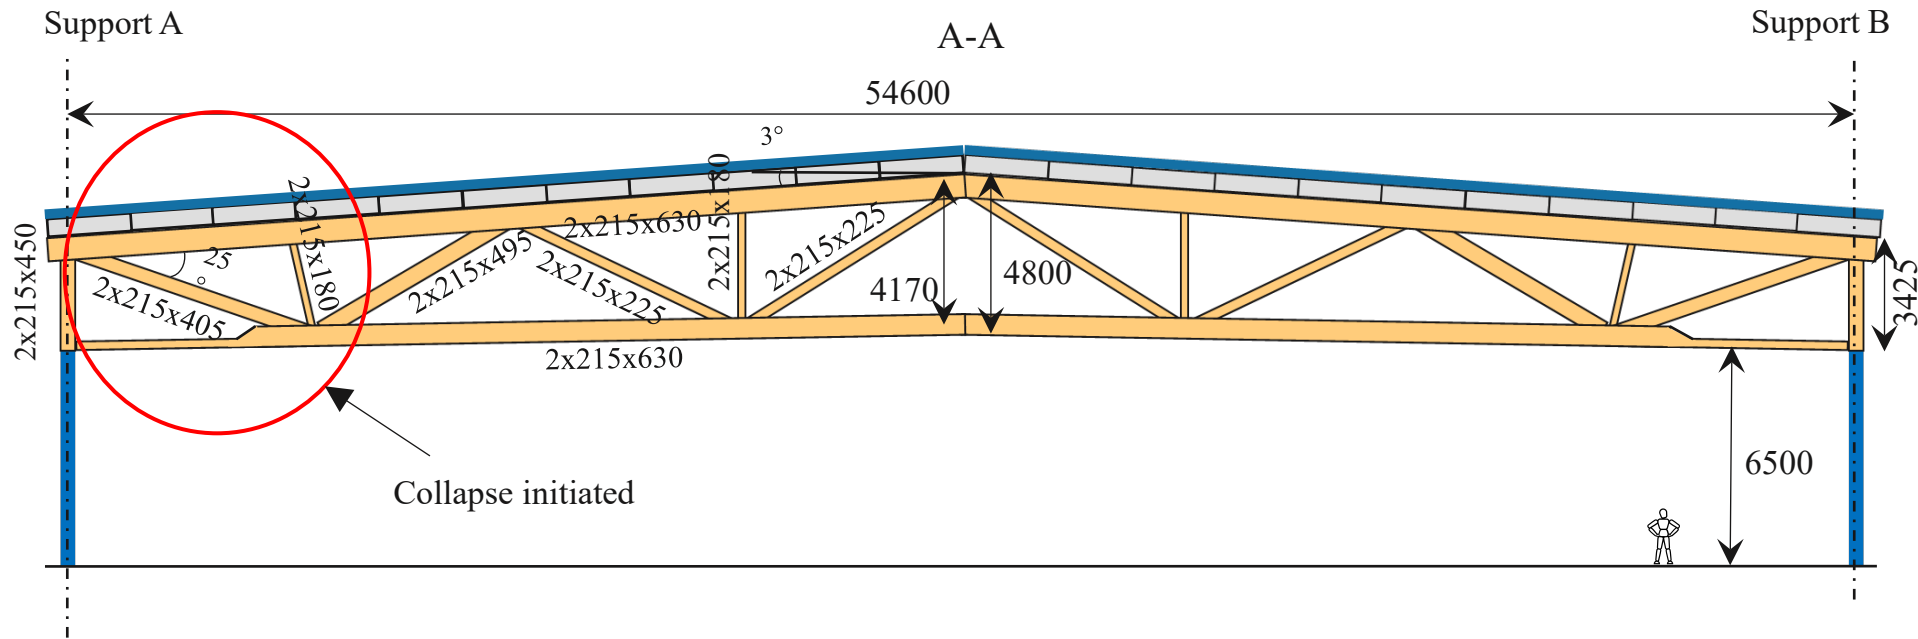
- Liimapuusta L40 (GL32) valmistetun tuplaristikon jännemitta oli 54.6 m, rakennekorkeus 4.8 m ja ristikkojen kk-jako 9 m
- Sauvojen paksuus oli 2x215 mm ja korkeus 180...630 mm
- Kattorakenteena oli kaksiaukkoiset 18 m pitkät kattoelementit
- Vrt. omakotitalon kattoristikko 10 m jännemitalla, olisiko 0.7 m korkea ristikko normaali?
- Silminnäkijät kertoivat että ensin ristikon ohut alapaarre katkesi läheltä toista päätä => "nollasauva"??

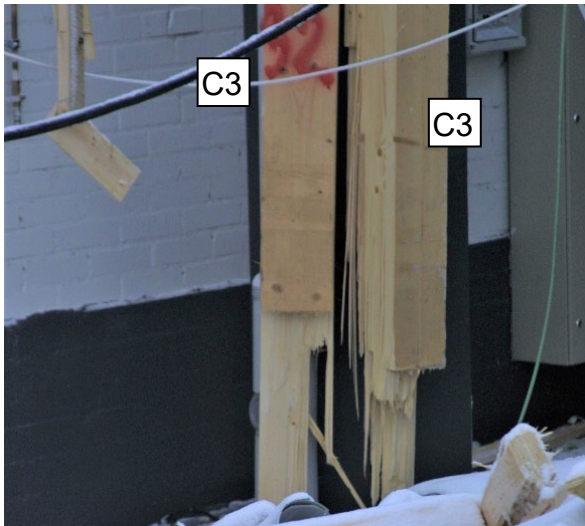
- 1) Katkennut “nollasauva” C3 roikkuu pilarin päästä moduulilinjalla 32 mistä sortuma alkoi
- 2) 7 vaarnaa suunnitellun 33 sijasta liitoksessa => tuplaristikko 40 vaarnaa 66 sijasta
- 3) Vaarnojen asemointi ja pituus puutteellinen
- 4) Sauvan D1 liitoksen palamurto

1) Bottom members C3 on line 32 on support A

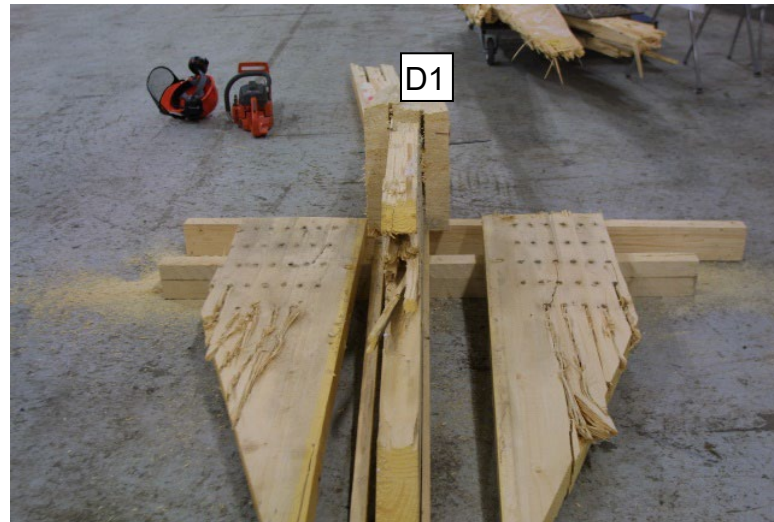
2) Opened connection 2 from Truss 1 on line 32. Seven dowels were found, despite the intended number of 33.

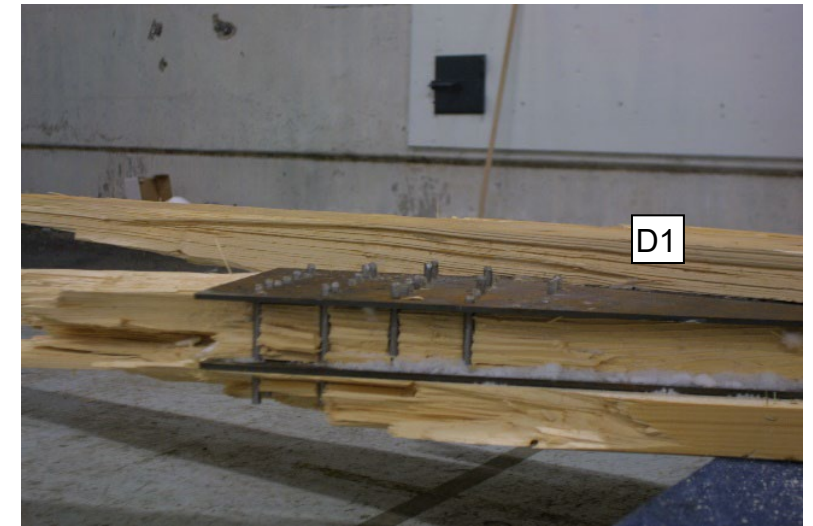
3) Connection 2 on line 33.

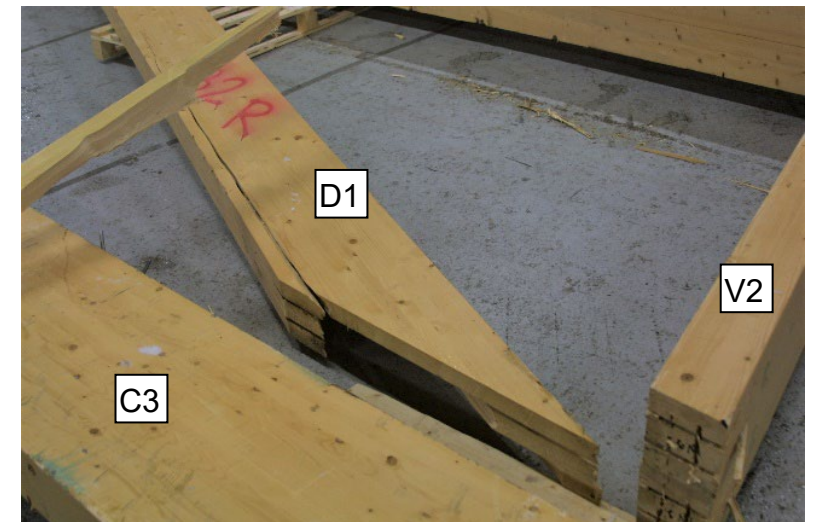
4) Connection 3 from Truss 2 on line 32. Trusses are on top each other, but only Truss 2 connections 3 exists.

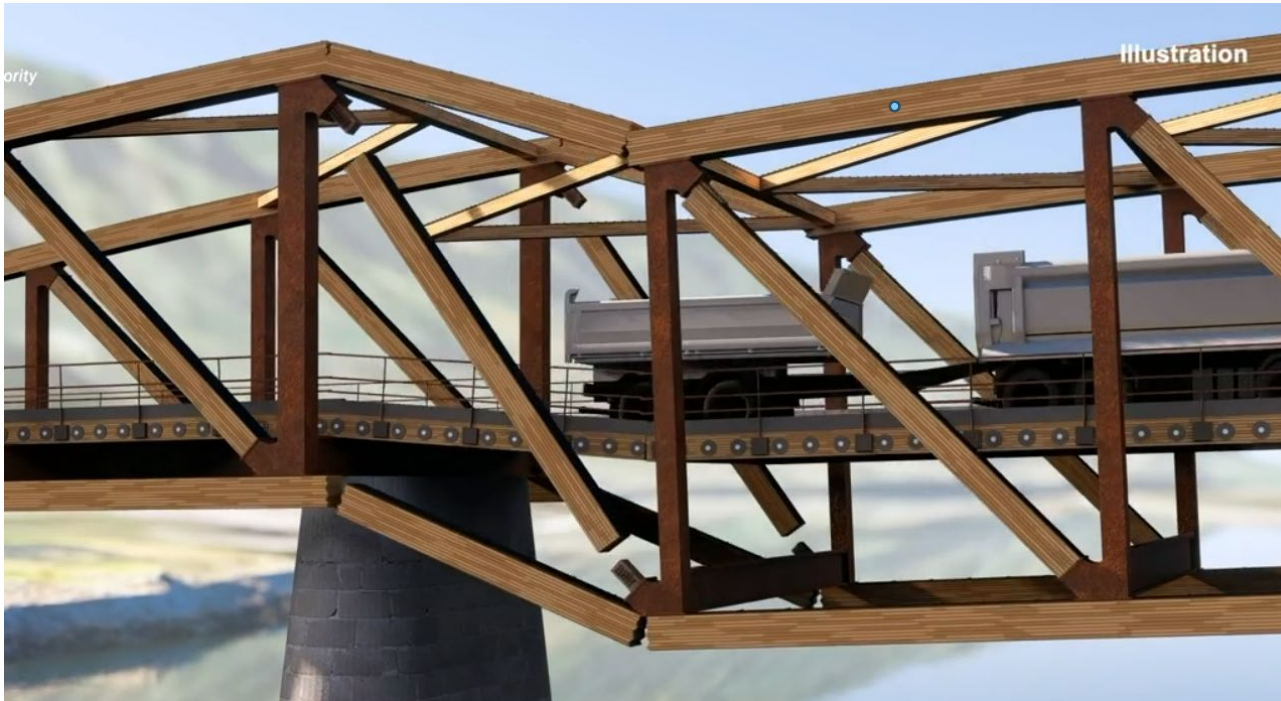
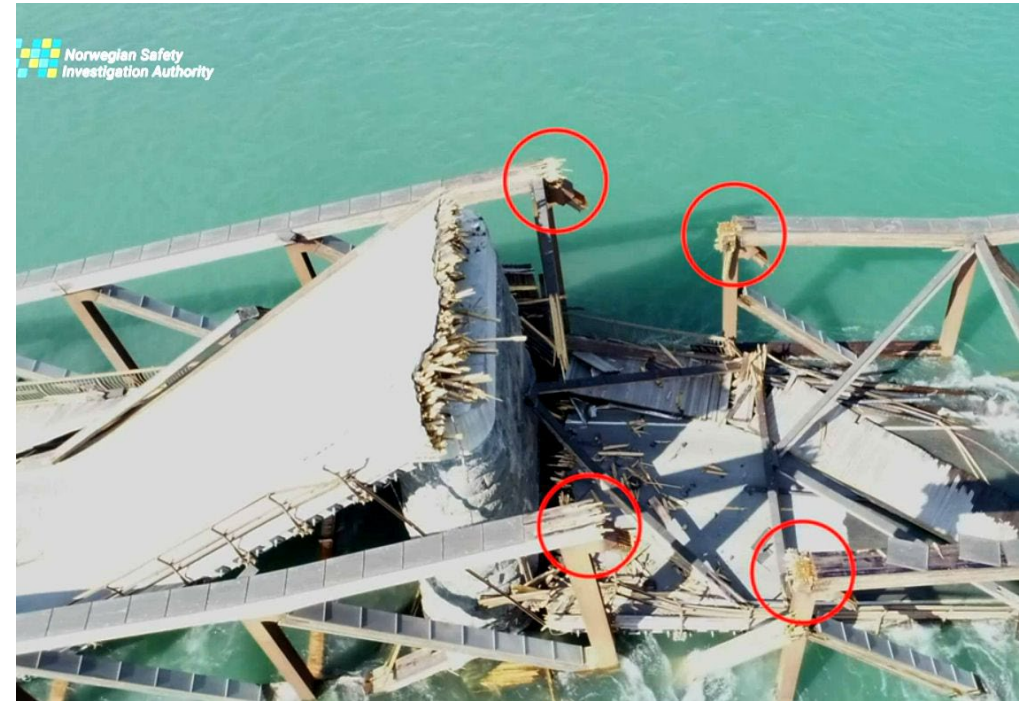
- Onnettomuustutkinnan tulos oli, että sortuma oli alkanut lähellä välitukea olevista diagonaalisauvojen liitoksista
- Sauvoissa on suuri vetovoima lähellä välitukea (pystysuvat terästä)

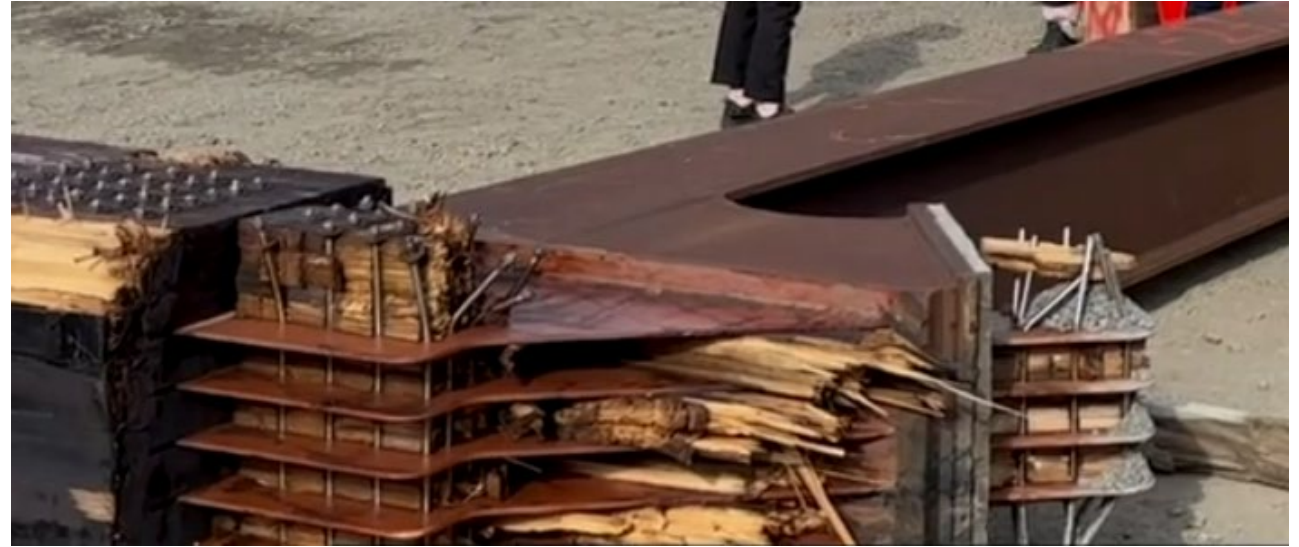
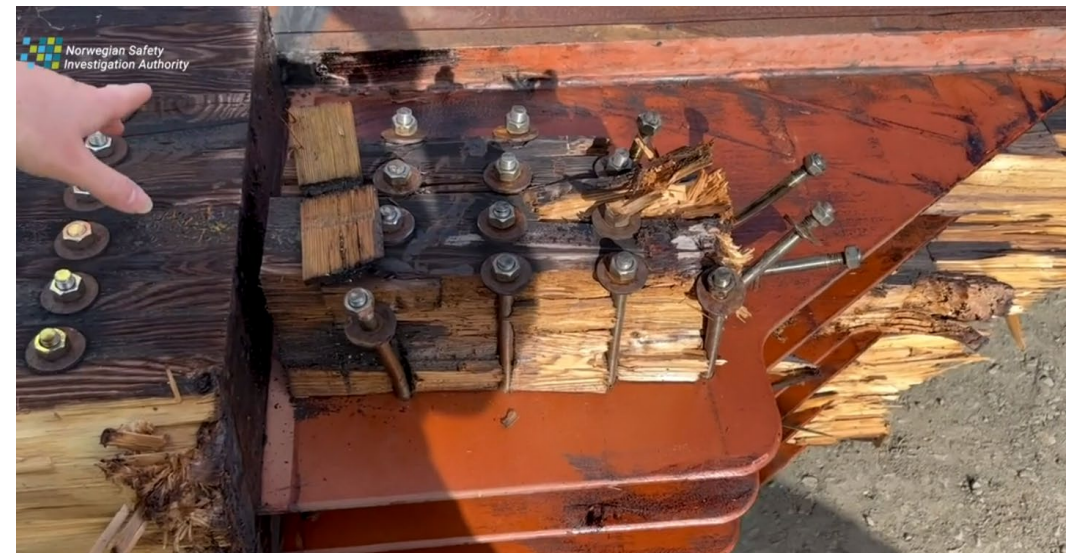
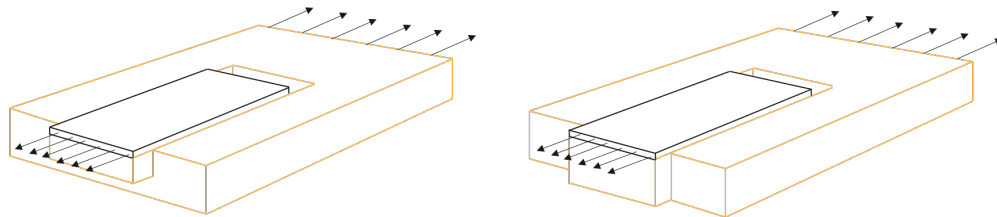
- Murtotapa lohkeamismurto  
=> muut 15 siltaa tarkistukseen tämän osalta
- Liitoksen mitoitus pala- lohkeamismurto on Trettenin sillan sortuman jälkeen viety päatekstiin
- Rakenteen käyttöalueen raja saavutettu, standardin käyttöalueen raja saavutettu?
- Pitkäaikaiskestävyys, väsyminen?

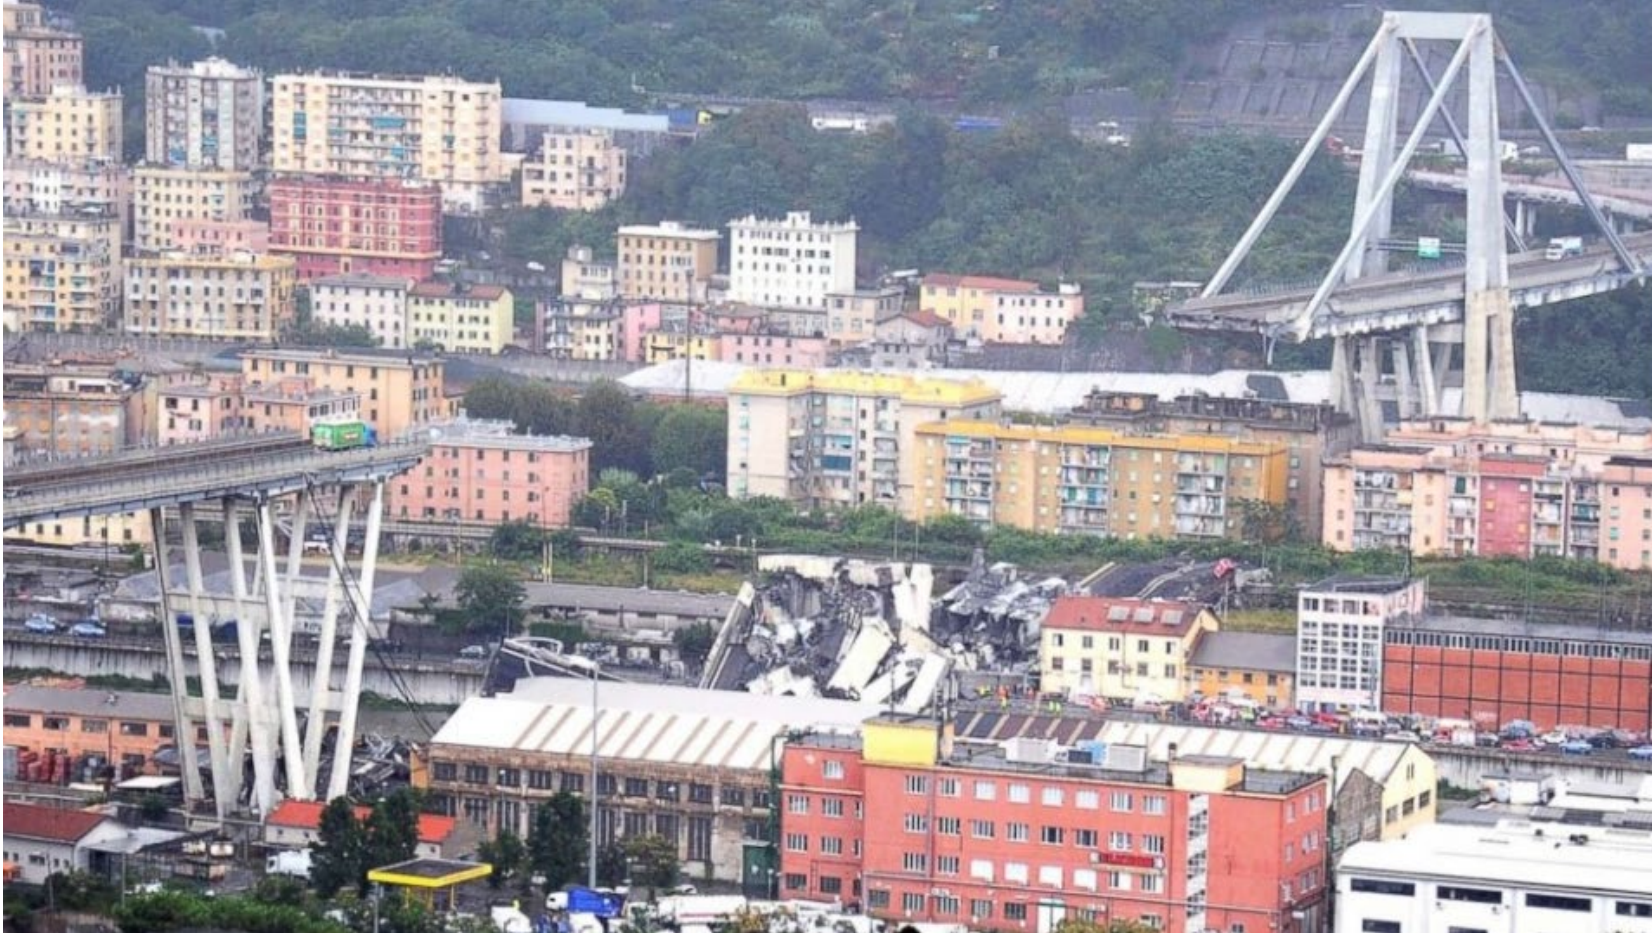
- 14.8.2018 klo 11:36 paikallista aikaa sillasta sortui 210 m osuus sillasta

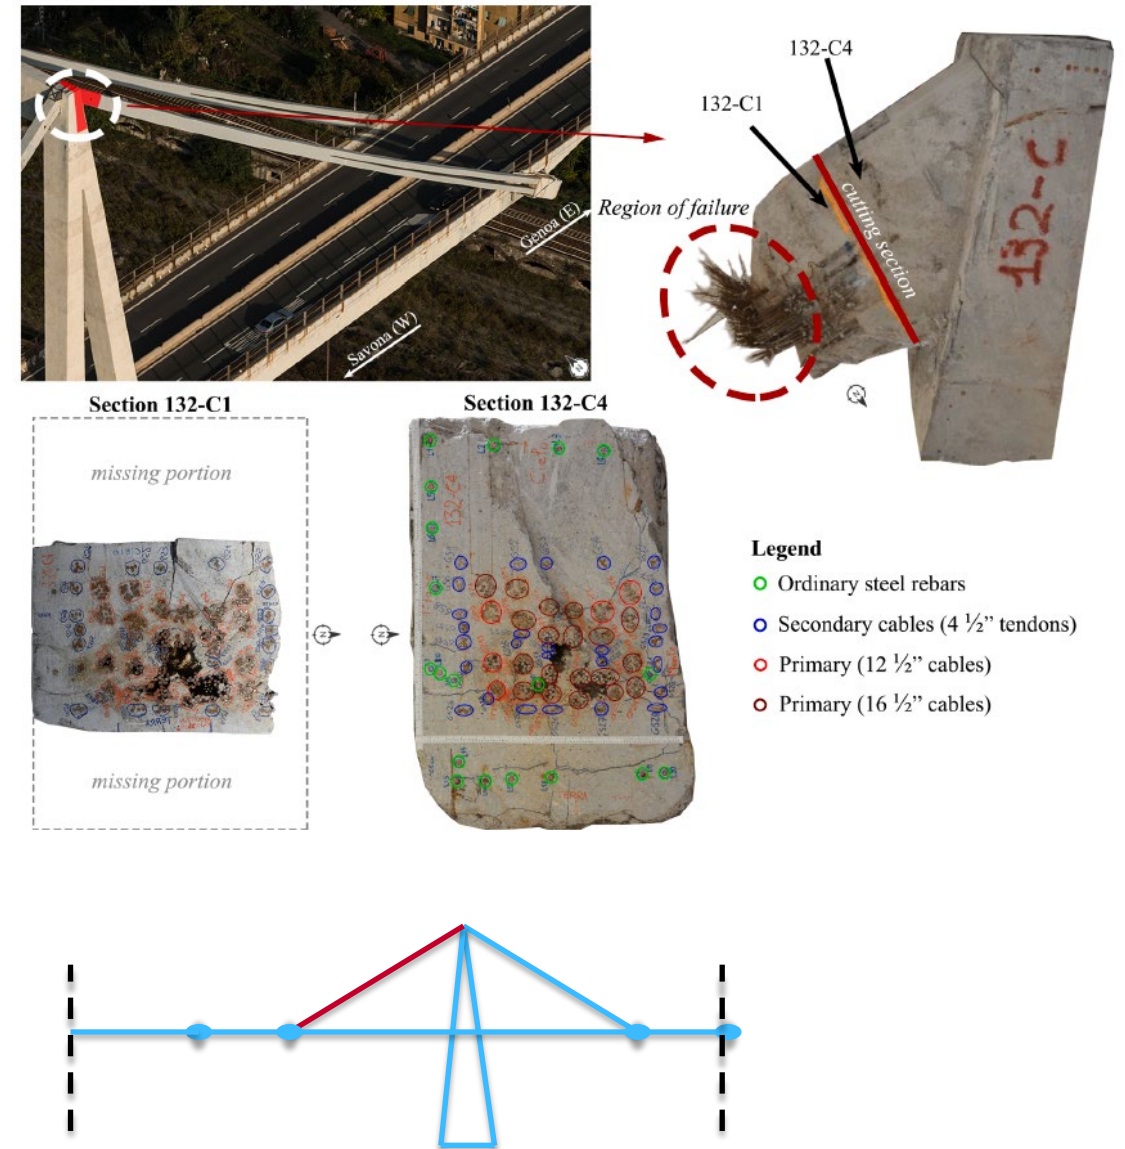
- Myöhemmässä selvityksessä ilmeni että korroosio oli jänteissä varsin voimakasta vinoköyden yläosassa, mm. epätäydellisen sementti-injektoinnin vuoksi
- Voidaan myös osoittaa, että vinoköyden poikkeuksellisen rakenteen vuoksi jänteistä voi katketa jopa 40 % ennen kuin betonin vetolujuus ylittyy ja teoriassa halkeama voitaisiin nähdä
- Siltaa oli vahvennettu köysienkin osalta muissa lohkoissa => miten päätellään vahventamistarve?
- Rakennesysteemin vaurionsietokyky, yksittäiset köydet, vai köysiä tiheämmällä jaolla kuten nykyään rakennetaan?

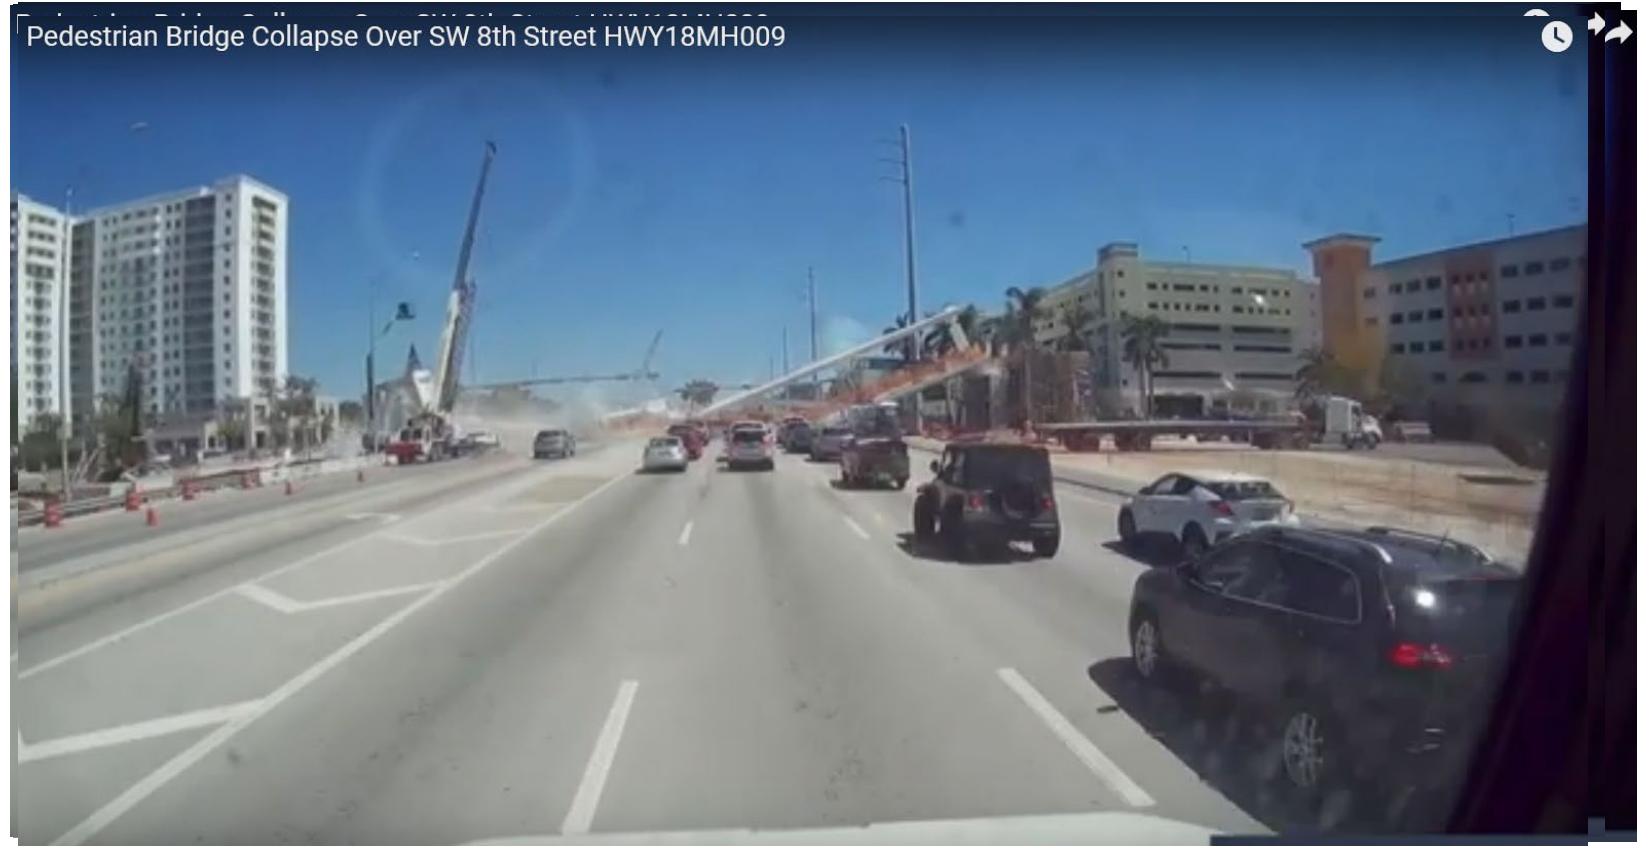
- Silta sortui rakentamisen aikana 15.3.2018 viisi päivää paikalleen asennuksen jälkeen
- Sortuminen tapahtui äkisti samanaikaisesti kun sillalla tehtiin asennustöitä

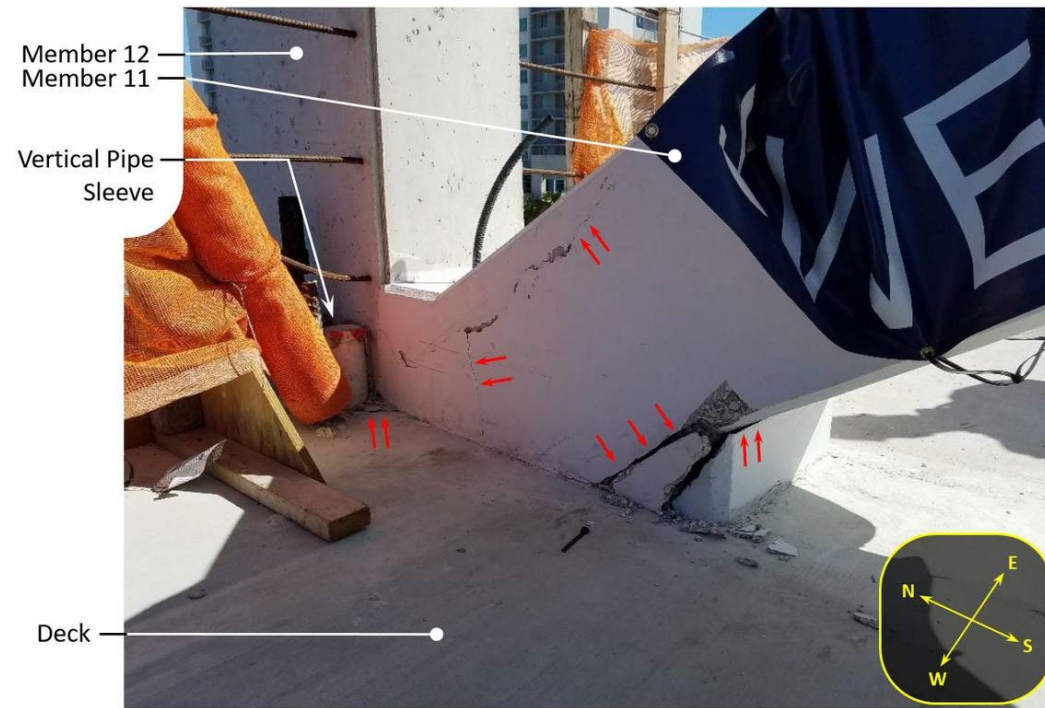
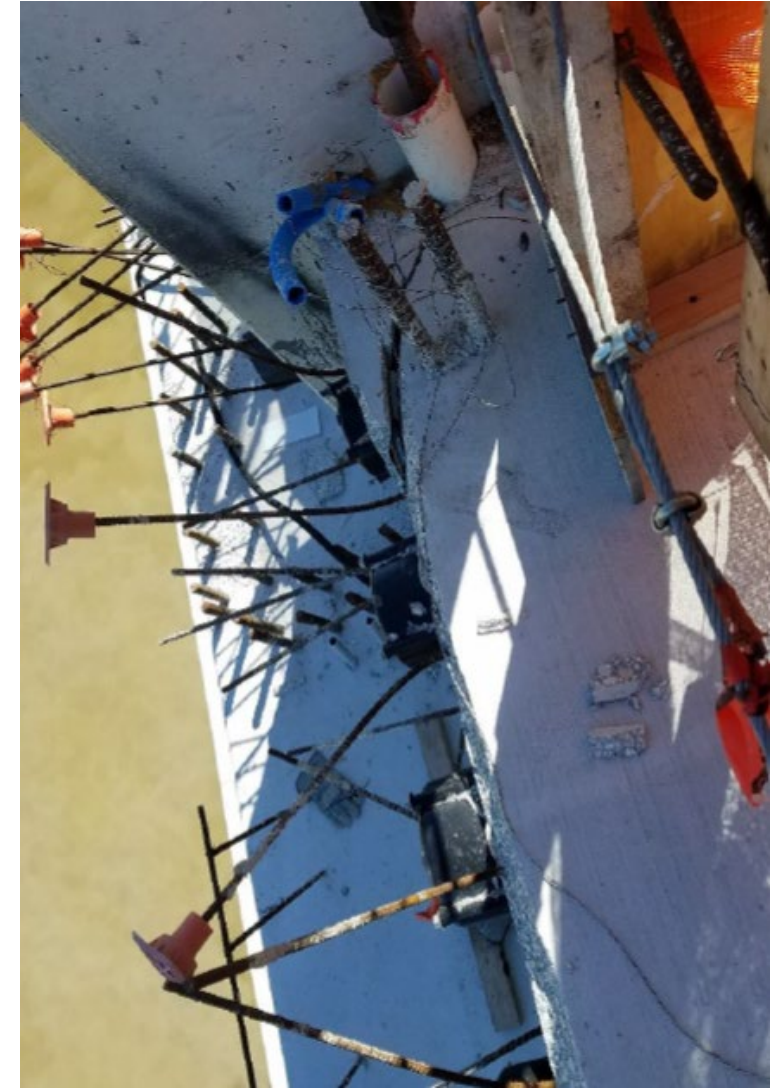
- Rakenteessa havaittiin merkittäviä halkeamia asentamisen aikana
- Huolestuttavaa on, että ne ovat äärimmäisen kriittisiä rakenteen toiminnan kannalta
- Seuranneet toimenpiteet?

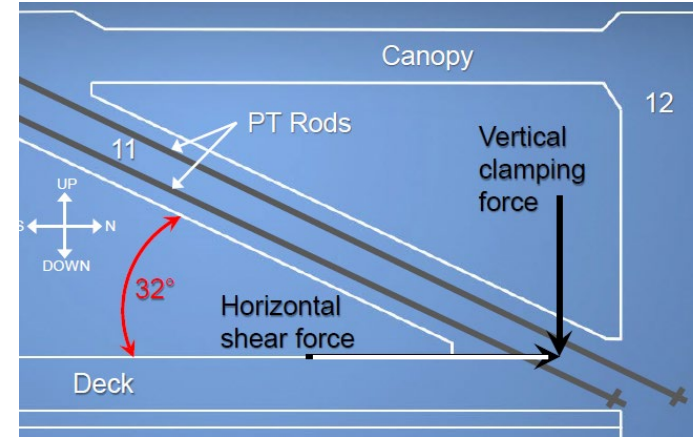
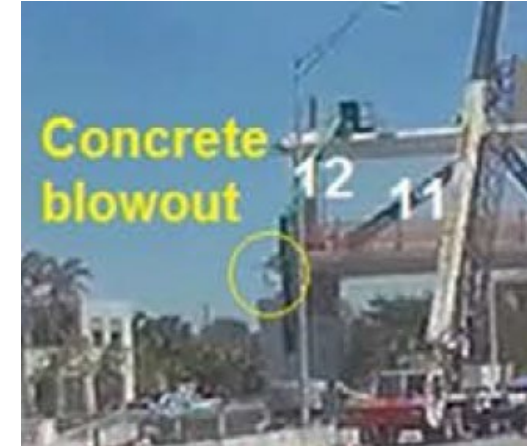
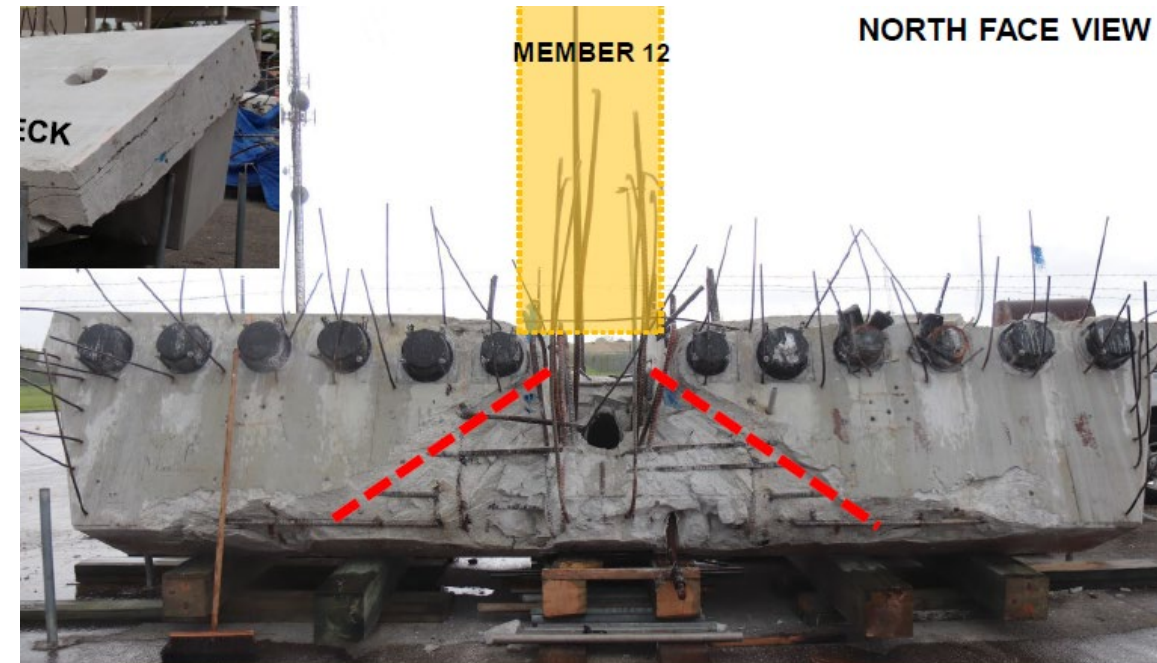
- Korjaustoimenpiteenä viimeistä vinosauvaa päätettiin viimeistä sauvaa esijännittää työnaikaisiksi tarkoitetuilla jännetangoilla....
- Tuelle vievän vinosauvan pää lävistyi kannen päästä läpi
- Vinosauvan voiman kannen pituussuuntainen resultantti ei mitenkään voinut välittyä kannelle riittävästi
- Sauvoissa oli momenttirasitusta kannen kokoonpuristumasta
- Lisäksi sauvan kannen välissä oli työsauma, tämä petti lopullisesti kun sauvaa esijännitettiin
