Taitorakenneyksikön terveisiä

Siltatekniikan päivät 2025

Markku Äijälä

3.2.2025

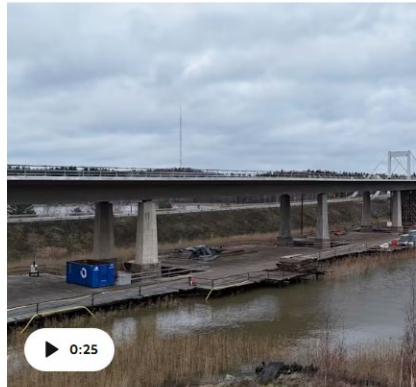
Kirjalansalmen sillan teräspalkit pettivät – syytä ei vielä tiedetä

Rakenteilla oleva silta on notkahtanut noin sadan metrin matkalta.

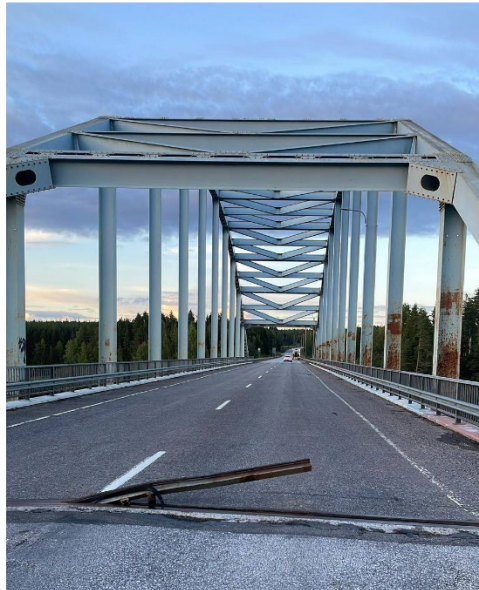
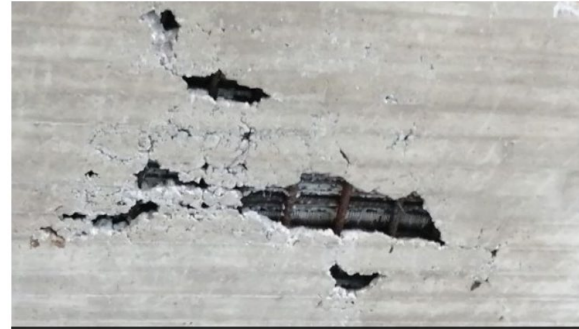
Kuopiossa uuden rautatiesillan valubetonissa on useita reikiä, ja repeämät näyttävät laajentuneen syyskesällä. Siltojen turvallisuus varmistetaan materiaalin ja rakenteiden monitoroinnilla.

Uudesta betonisillasta paljastuu laatuongelmia

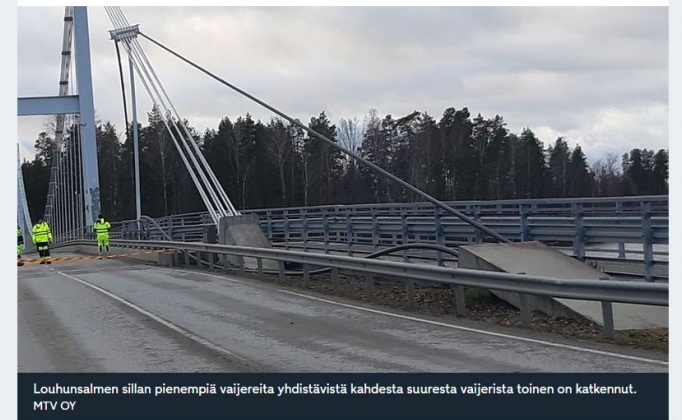
Kuva Louhunsalmen sillasta: "Paksu vaijeri näyttää menneen kuin räjähtäen poikki"

Louhunsalmen sillan pienempiä vaijereita yhdistävistä kahdesta suuresta vaijerista toinen on katkennut. MTV OY

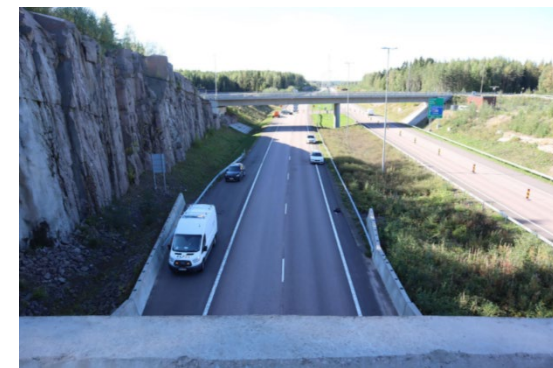
SK-814 Mulajärven silta

Teräsbetoninen jatkuva laattasilta
Varkaus, 00023 316 0 09027 / Pori-Joensuu
Väylävirasto, Pohjois-Savon ELY-keskus
KVL 2722, Vesistösilta
HLmin: 10,5 m
Akj,Ek1

Peruskorjaus 2021

KUVAUS
Reunakaistat vaihdetaan reunapalkeiksi, pintarakenteet uusitaan, kaiteet uusitaan, kaikkien keuhkavaurioiden korjaus.

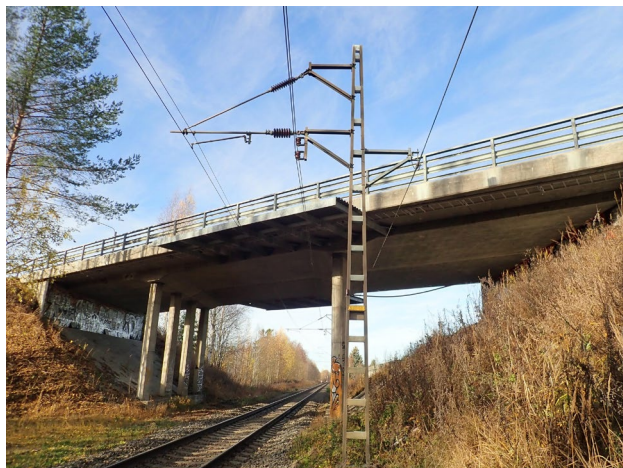
Korjausvelka ja tulevaisuuden tarpeet, case

Silta uusitaan huonon kunnan ja kantavuuspuutteen vuoksi

Purettava silta $L_{\text{kok}}=36$ m, $j_{\text{m}_{\text{max}}}=12$ m HL=12 m

Uusi silta $L_{\text{kok}}=57$ m, $j_{\text{m}_{\text{max}}}=20$ m HL=14 m

Alikulkukorkeusvaatimus suurempi

→ Rakennekorkeus suurempi

→ Sillan kokonaispinta-ala 436 m² → 730 m², kasvua 67%

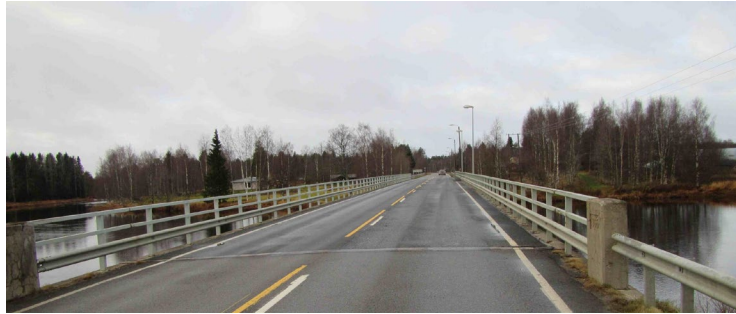
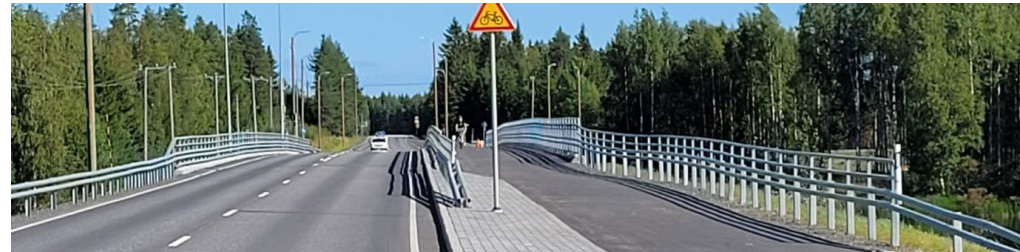
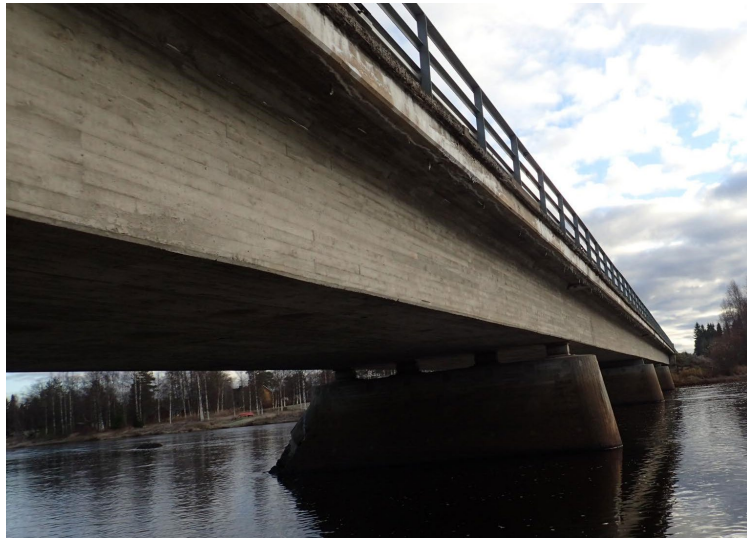
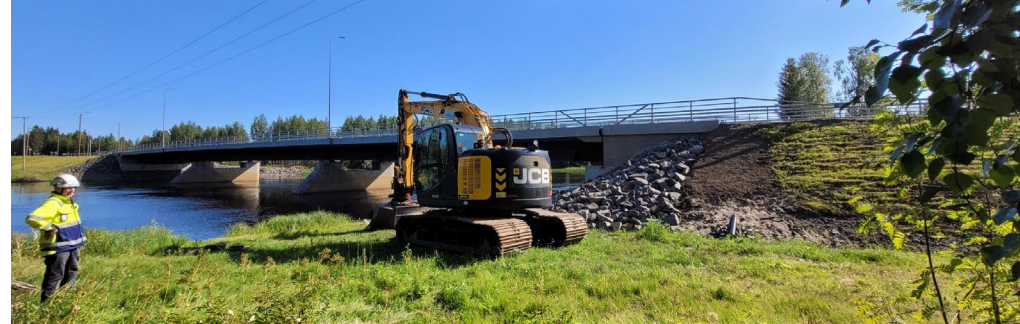
Korjausvelka ja tulevaisuuden tarpeet, case 2

Purettava silta $L_{\text{kok}}=107$ m, $j_{\text{m}_{\text{max}}}=27$ m HL=8 m
Uusi silta $L_{\text{kok}}=119$ m, $j_{\text{m}_{\text{max}}}=38$ m HL=13 m

→ Sillan kokonaispinta-ala 866 m² → 1 571 m², kasvua 81%
