# Betonilattioiden korjaaminen

**Juha Komonen**  
**Sweco Finland Oy**

**Betonilattiapäivä 29.5.2024**  
**Sokos Hotel Tripla, Helsinki**

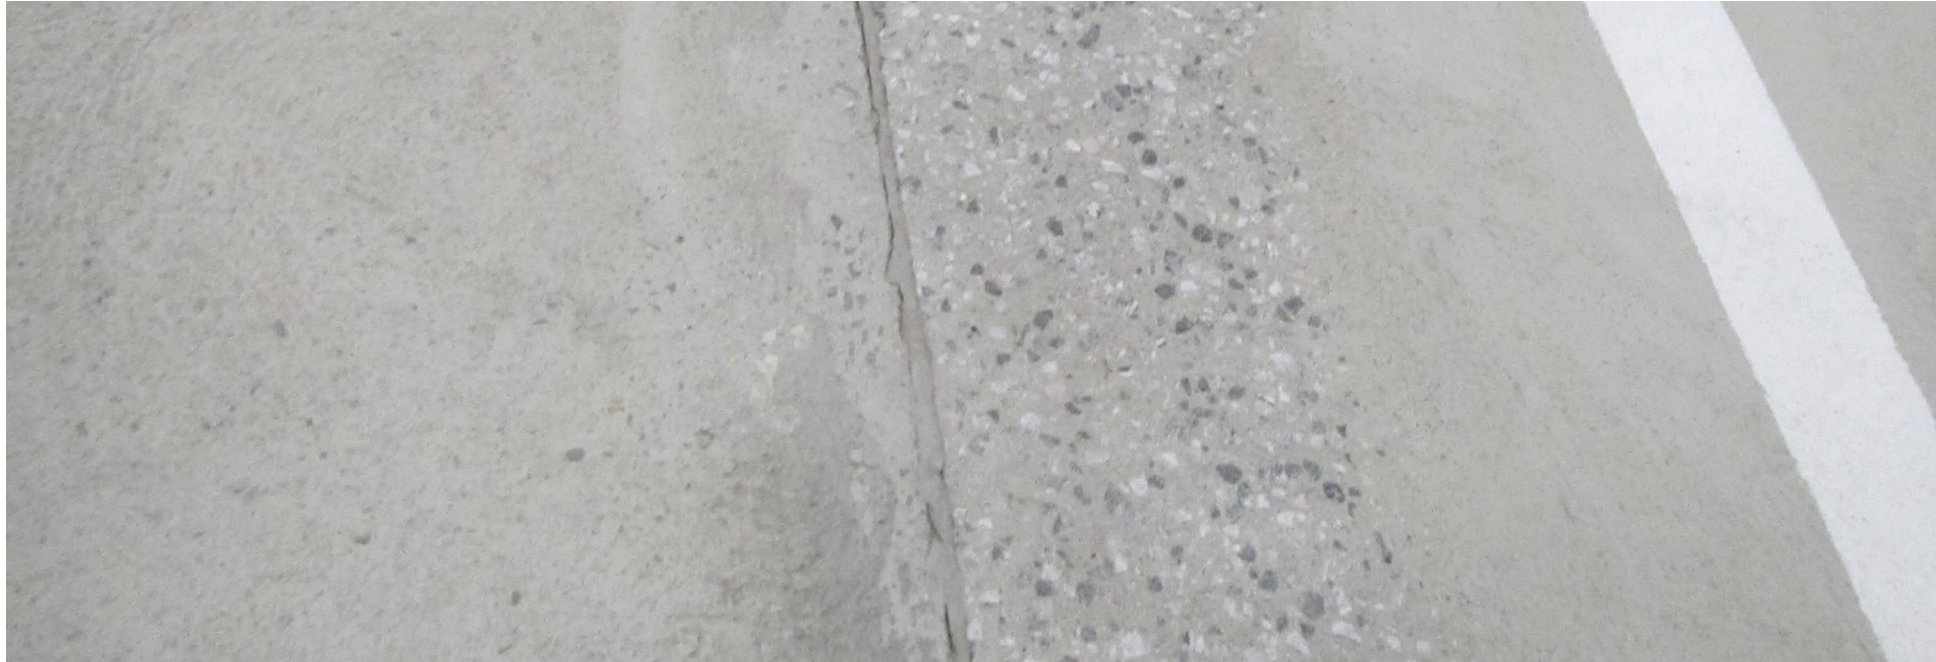
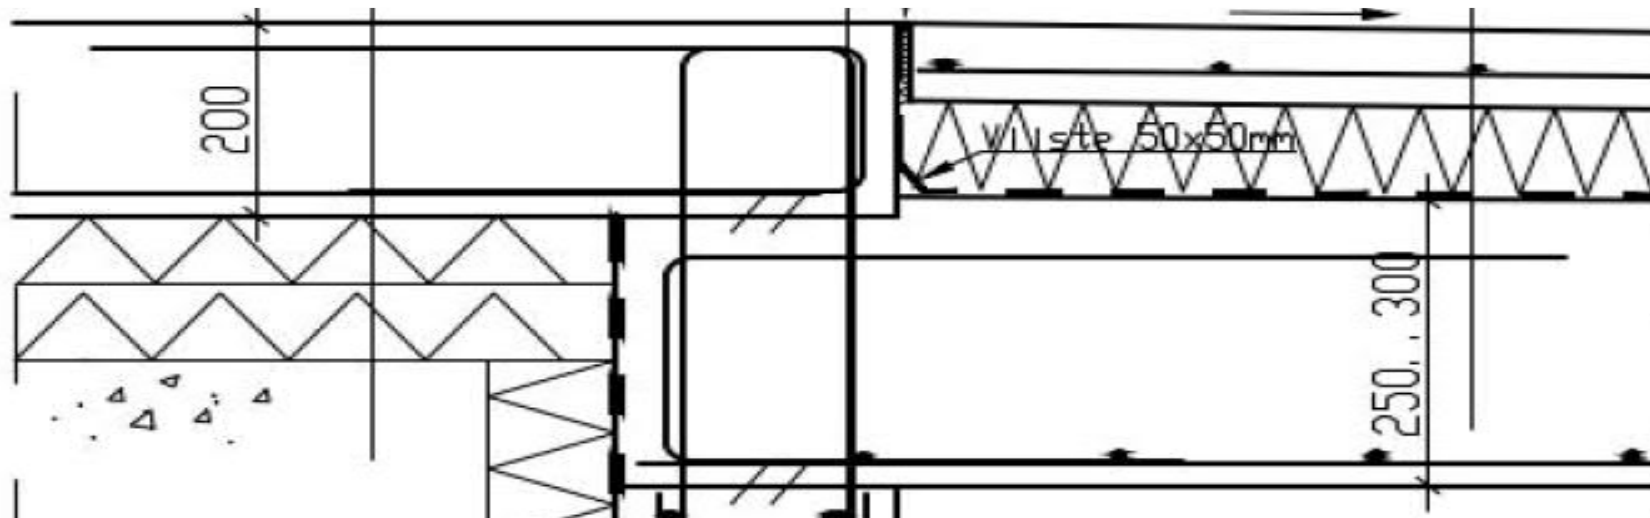
# CASE Tasoero ja epätasaisuus

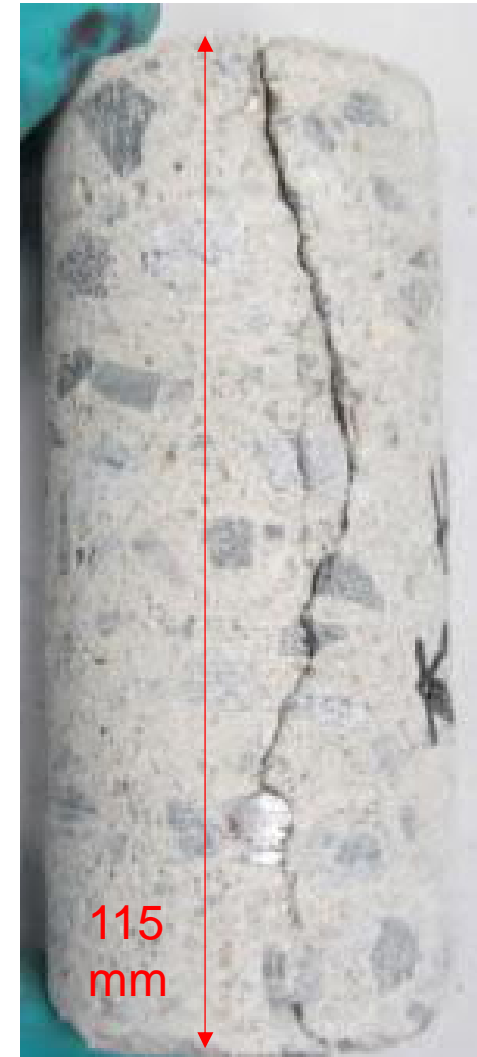
Reunanousseen betonilaatan tietoja:

- Osoitettu kuvassa punaisella.
- Suunnitelmissa paksuus 100 mm.
- Suunnitelmissa betoni C25/30
- Suunnitelmissa keskeinen teräsverkko # 6-150.

Tutkimustietoja:

- Poranäytteiden paksuus 115-120 mm.
- Terästen peitepaksuus 92-97 mm.
- Betonin C25/30 puristuslujuustulosten keskiarvo 51,5 MPa (150 mm kuutio).
- Vetolujuus 1,4 MPa.

Mahdollisia reunanousun syitä:

- Rakennetyyppien liitoskohta, paksu maanvarainen laatta lujasti kiinnitetty.
- Teräbetonilaatan kuivuminen, betonimassan osuus?, valutyön ja/tai jälkihoidon osuus?

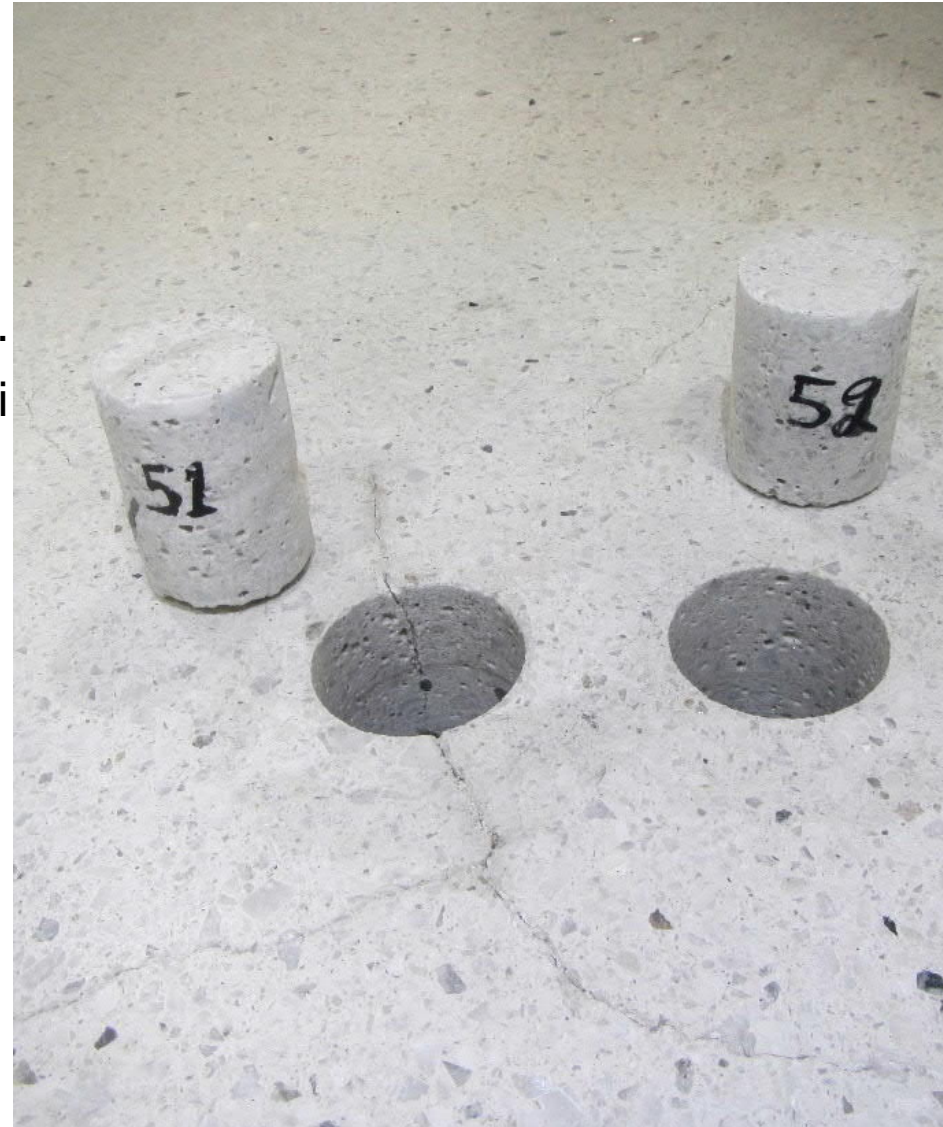
# CASE Valkobetonipintalattian halkeilu

## Valkobetopintalattian halkeilusyitä:

- Suuren kutistumispotentialin omaavan betonimassan käyttö.
- Jälkihoitopuutteet.
- Teräkset sijaitsevat pintalaatan alaosassa.
- Maksimirunkoainekoko ja -määrä on pieni rakenteen paksuuteen verrattuna.

## Parannusehdotuksia:

- Suhteituksen muuttaminen vähemmän kutistuvaksi. (Tarvittaessa mallisuhteituksia.)
- Teräkset oikealle paikalleen.
- Alustatartunnan kehittäminen.
- Rakennetyypin kehittäminen, erikoisbetoneja pintaosaan: vain ohut 20 mm kerros, jota voidaan vielä vahvistaa esim. 20 mm ruutuisella teräsverkolla.

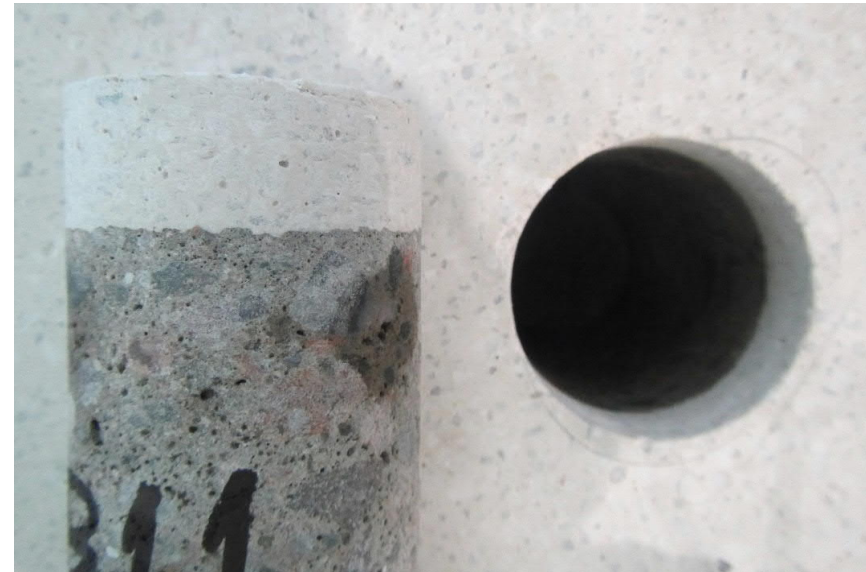
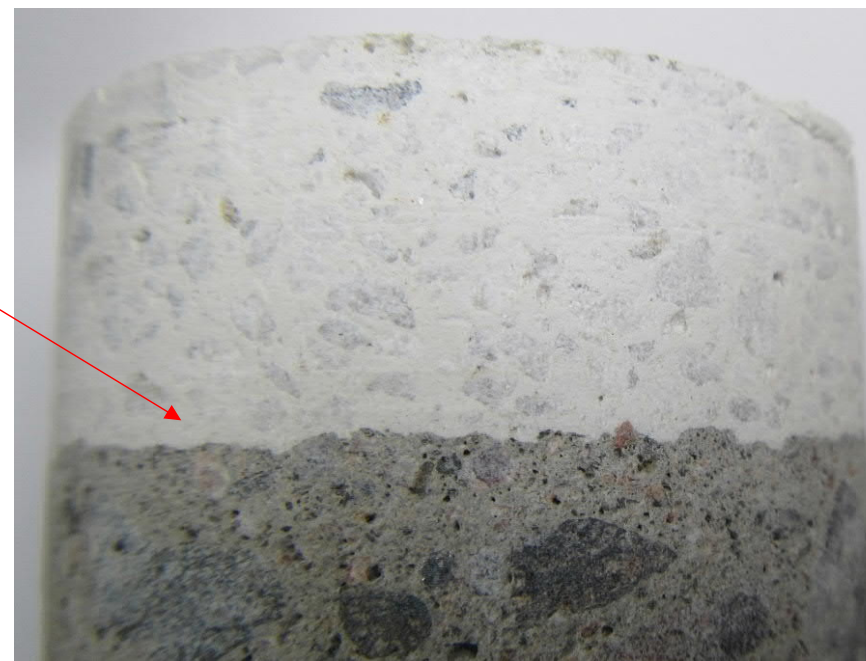
# CASE Valkobetonilattiapinta, EI HALKEAMIA

Ei halkeamia lainkaan, menetelmä A):

- Pintabetonilattia valettiin kahdessa kerroksessa. Pohjavalussa (90 mm) ala- ja yläpinnassa rauditusverkko 8-150 mm. Pohjavalun betonimassassa käytettiin 1 mm:n paksuisia teräskuituja sekä betonin kutistumista vähentävää lisäainetta.
- Valkoinen pintavalukerros oli 20 mm paksu ja valmistettu Granidur Bianco mosaiikkibetonista, jossa oli lisäksi massassa lyhyitä muovikuituja. Valkoisen mosaiikkibetonipintavalukerroksen tartunta pohjavaluun oli erittäin hyvä.
- Lattiassa käytettiin jälkihoitoainetta ja suojamuovi asennettiin valmiin lattian pinnalle heti seuraavana aamuna. Suojamuovi oli lattian päällä 2 viikkoa eikä lattiaa kuormitettu 1. viikon aikana.
- Lattiapinnassa ei halkeamia havaittavissa.

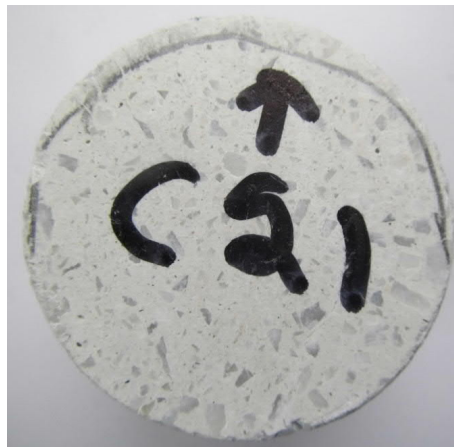
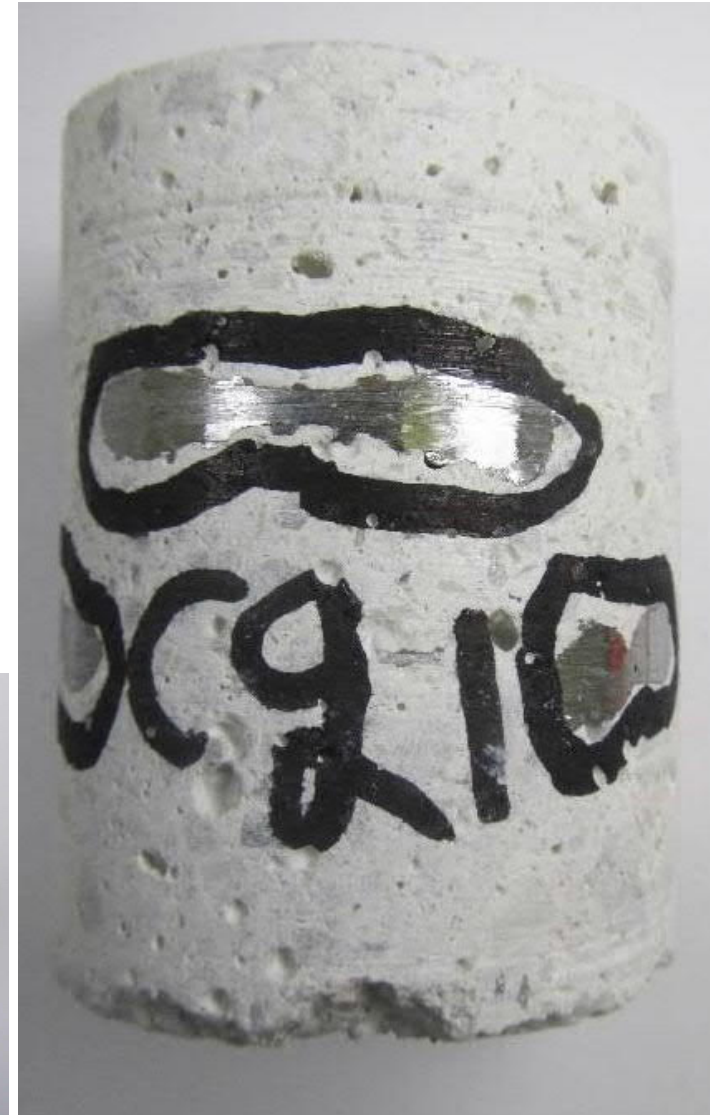
# CASE Valkobetonilattiapinta, EI HALKEAMIA

## Ei halkeamia lainkaan, menetelmä B):

- Valkobetonimassassa käytettiin kutistumista vähentävää SRA-lisäainetta (SRA=Shrinkage Reducing Addmixture).
- Lattiaan asennettiin sekä ala- että yläpintaan raudoitusverkko 6-150 mm.
- Lisärautoina yläpinnassa käytettiin 8 mm:n poikkisuuntaisia harjateräksiä 200 mm:n jaolla.
- Lattiassa käytettiin jälkihoitoainetta.
- Suojamuovi asennettiin valmiin lattian pinnalle heti seuraavana aamuna.
- Ei halkeamia havaittavissa.

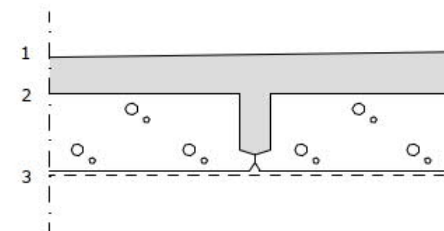
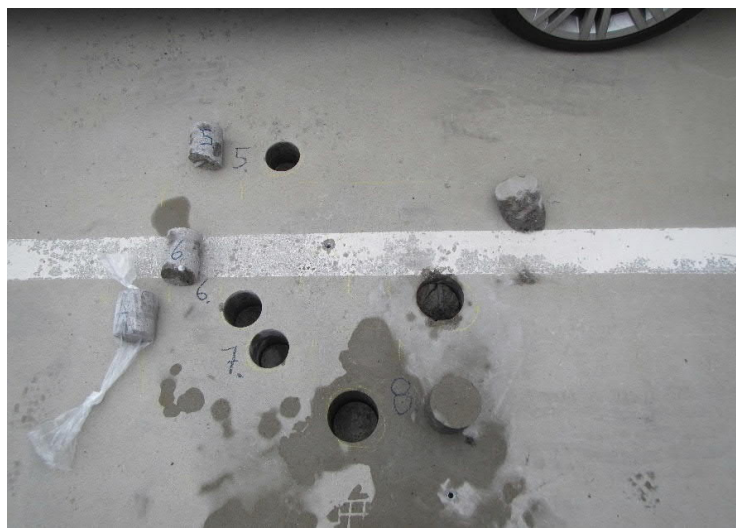
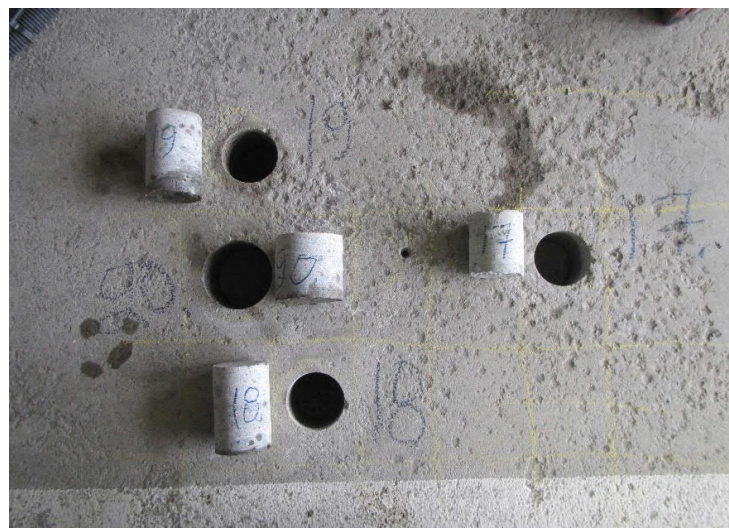
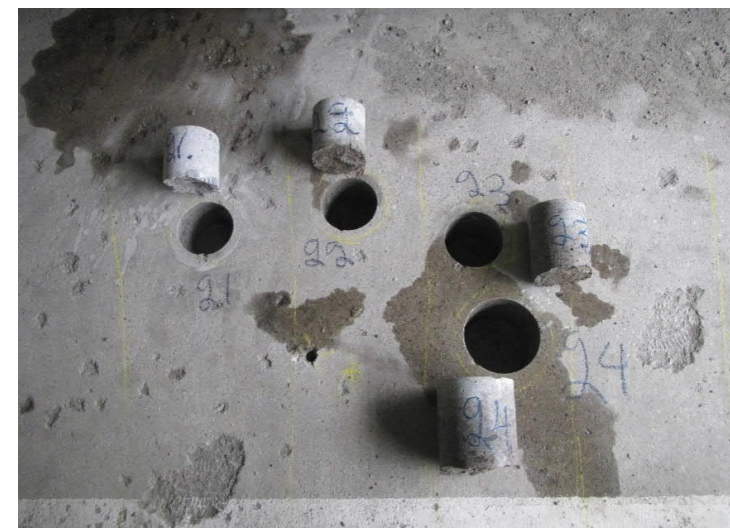
Vuonna 2021 käyttöön otetun kylmän ja julkisivuiltaan avoimen pysäköintilaitoksen lattiapintojen tutkimusten yhteydessä tutkittiin myös pysäköintilaitoksen lattiapintojen suolapakkasenkestävyyttä laattakokeella CEN / TS 12390-9.

- Lattiarakenteet on valettu 2018.
- Rakenteena kuorilaatta ja pintabetonilaatta 100 mm.
- Betoni C30/37, pysäköintitasojen yläpinnat XC 3,4, XF2, XD1, 50 vuotta.
- Testipintana oli lattiapinta eli testissä betoninmassan ominaisuuksien lisäksi muun muassa:
  - Huomioitiin myös betoninmassan siirtojen, betonilaatan tiivistyksen ja lattian jälkihoidon eli rakenteen valmistuksen ja rakenteen runsaan 5 vuoden käytön vaikutukset.
  - Huomioitiin lisäksi, että lattiarakenne oli ollut säärasituksissa runsaat 5 vuotta.
- Tulokset ja koekappaleiden väliset erot silti hieman yllättivät.

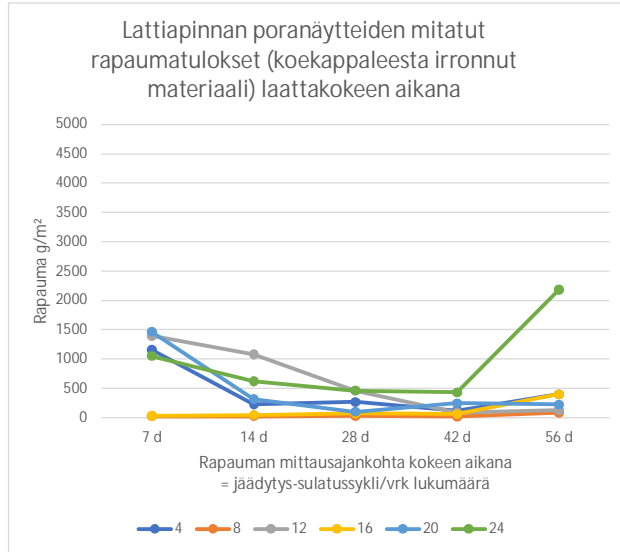
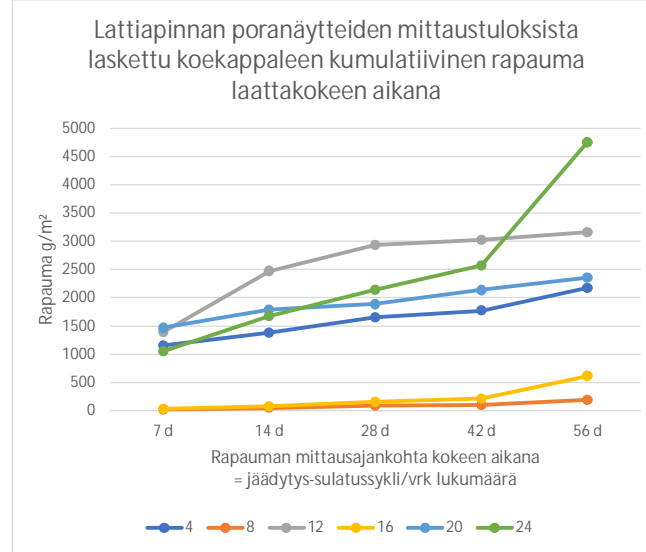
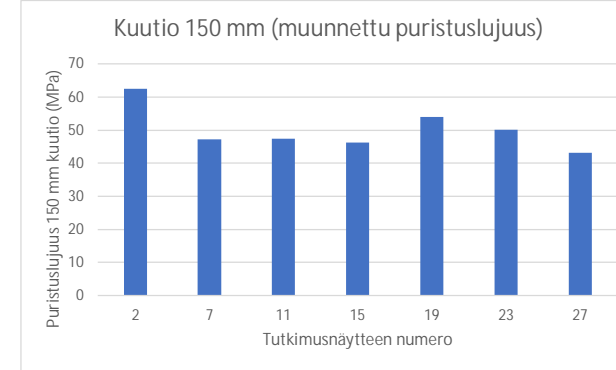
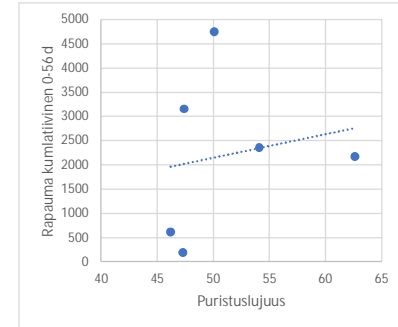
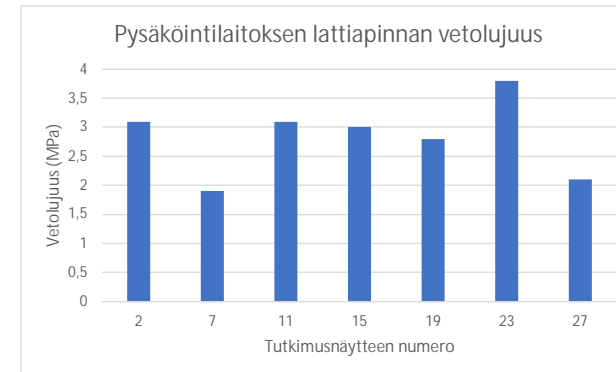
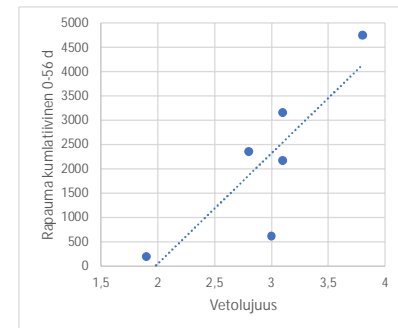
- **Huom! Rapaumakuvat yllä soveltamista - ei testin CEN / TS 12390-9 tulos.**
- **Yhden pysäköintilaitoksen lattiapinnan suolapakkastestitulokset.**
- **Lujuustulokset eivät selittäneet saman pysäköintilaitoksen lattioiden eri koekappaleiden menestymistä suolapakkaskokeessa (kuvat äärimmäisenä oikealla). Korkein ja paras lattiapinnan vetolujuus saatiin tutkimuskohdalta, joka rapautui eniten.**
- **Työmaan toimintojen osuus lattiapinnan viimeistelyssä on ilmeisen ratkaiseva.**
- **Kuvaako raju testi (24 tunnin kestoisia jäädytys-sulatuksia +20C → -20C → +20C peräkkäin yhteensä 56 kappaletta) oikein tai miten oikein todellisuudessa rakenteisiin kohdistuvia pakkassuolarasituksia? Ja ennustaako lattiapinnan kestävyttä?**
