# Rakenteiden sortumat

– Syy-seuraussuhteita ja opittuja asioita

Siltatekniikan päivät 2025 – Sokos Hotel Tripla, Pasila  
4.2.2025 prof. TkT Anssi Laaksonen

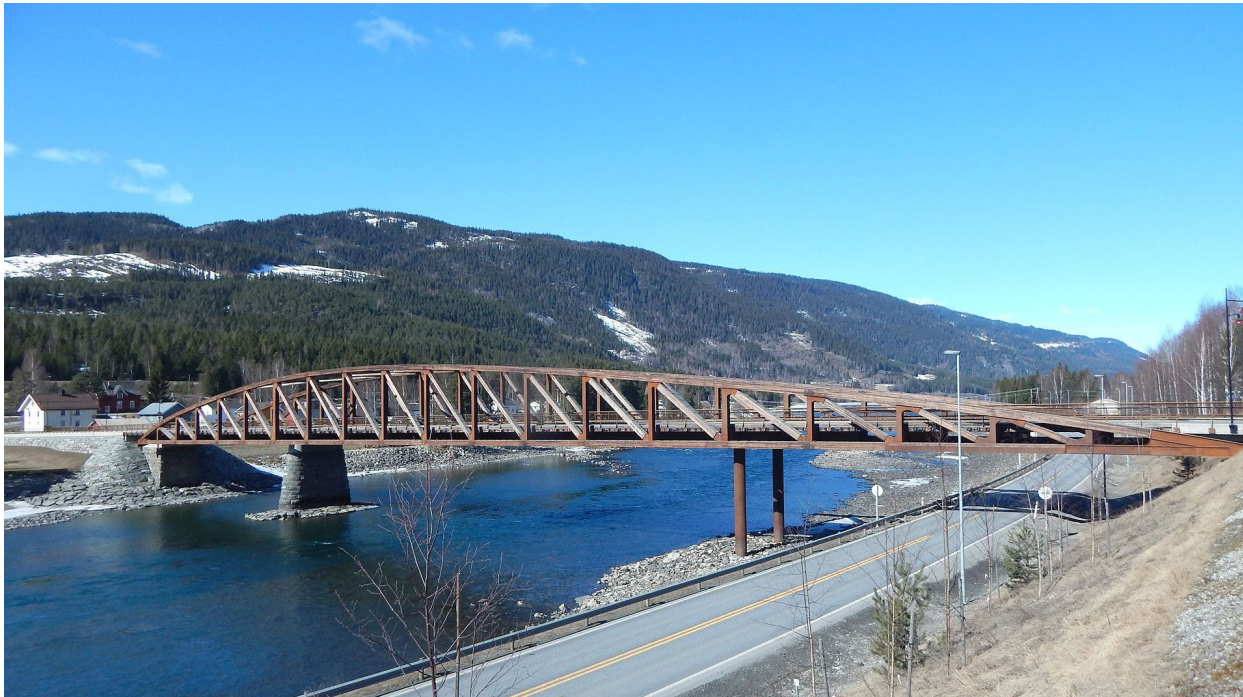
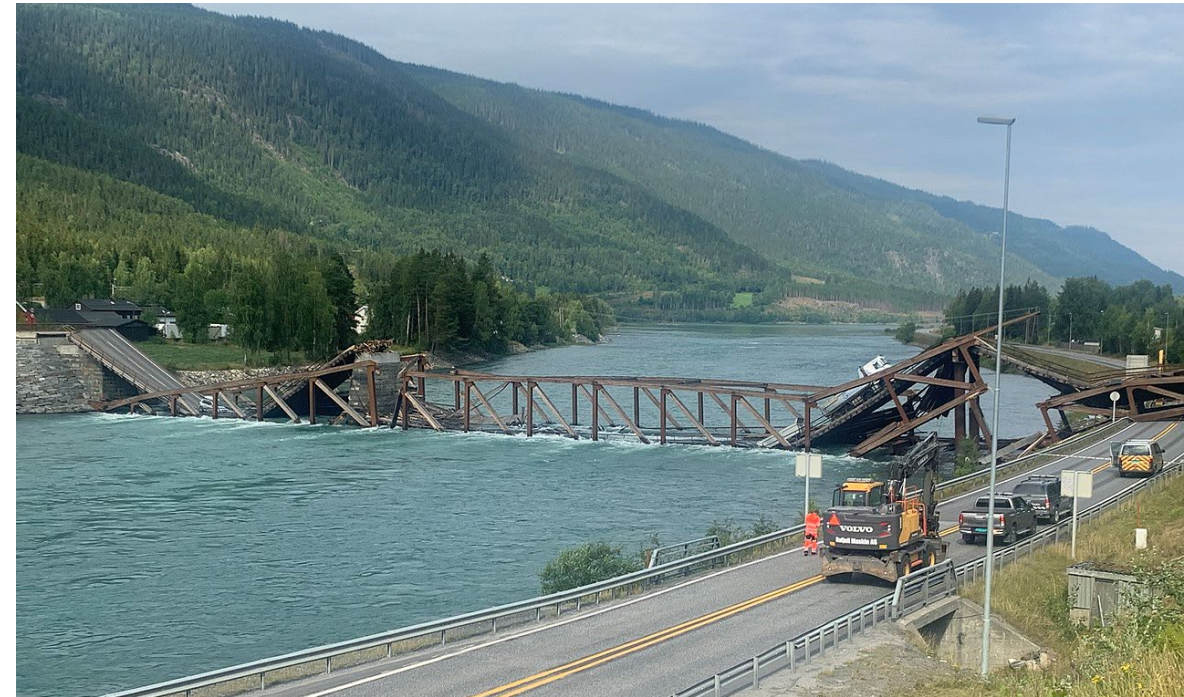
- Norjassa Tretten bro romahti liikenteen alla 15.8.2022
- Tapaus käynnisti Norjassa laajan keskustelun siltojen turvallisuudesta
- 15 merkittävää puusiltaa suljettiin Norjassa tapahtuneen seurauksena
- Tapauksessa on huomattavia yhtäläisyyksiä Jyväskylän Messuhallin sortumiseen 2003

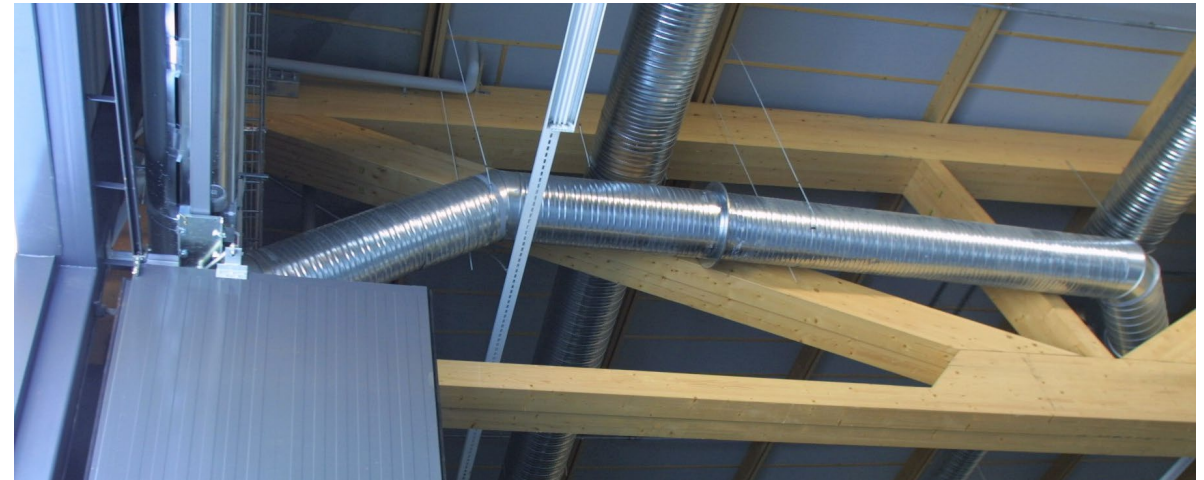
- Rakenne sortui 1/3 suunnittelukuormasta!
- Vaarvoja oli kuitenkin 2/3 suunnitellusta!
- Ilmeni että puueurokoodin esiluonnoksessa ENV 1995 liitoksen mitoituksessa pala/tai lohkeamismurtoa ei oltu otettu huomioon, ja johon oli tehty korjaava (informatiivinen liite) mutta se ei ollut suunnittelussa tiedossa
- Lisäksi rakennetyyppi oli uusi, etenkin näillä jännemitoilla
- Liitoksen asennustoleranssit oli hyvin puutteelliset
- Sauvavoimat olivat hyvin suuria johtuen sauvojen loivista kulmista (liitosten lukumäärää oli minimoitu)

Loads during the failure			Characteristic load kN/m	Factored design load kN/m
	kN/m <sup>2</sup>	kN	kN/m		
Snow load	0.5	-	3.4–5.6	14–22	20–34
Roof element, L x B 18 x 2.5 m	0.43	19.1	2.9–4.8	2.9–4.8	3.5–5.8
Double truss element, L = 54.6 m	0.36	176	3.2	3.2	3.8
Building service equipment	0–0.2	-	1.8	2.2	2.6
Σ	1.29–1.49	-	11–15	22–33	30–46
		relative to the failure	1.0	1.9–2.1	2.7–3.0

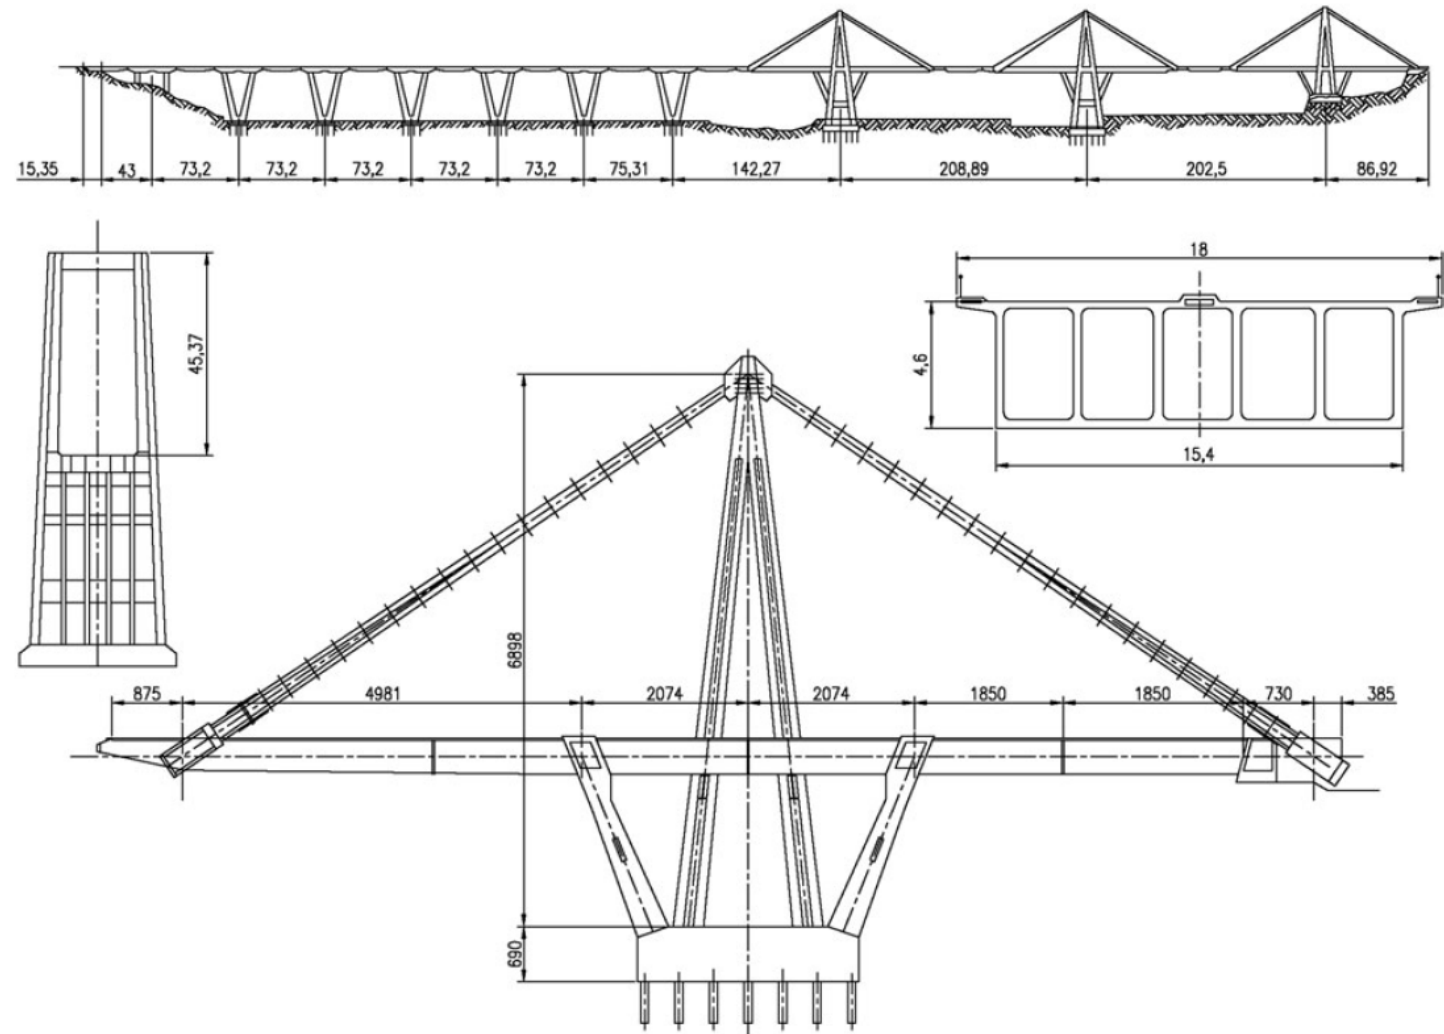
- Silta rakennettiin 1960-64 ja otettiin käyttöön liikenteelle 1967
- Silta oli ensimmäisten vinoköysisiltojen mukainen, vinoköysiä oli vähän
- Samankaltaisia siltoja rakennettiin tuona aikana useita, mutta tämän sillan osalta jotkin yksityiskohdat poikkesivat
- Kansirakenne koostui staattisesti määrätyistä päällohkoista

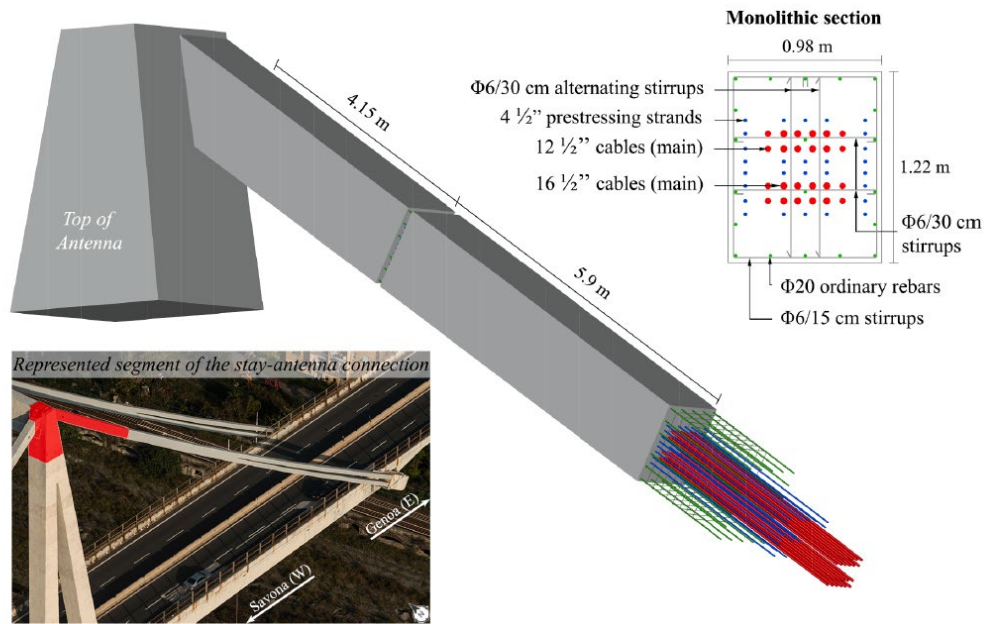
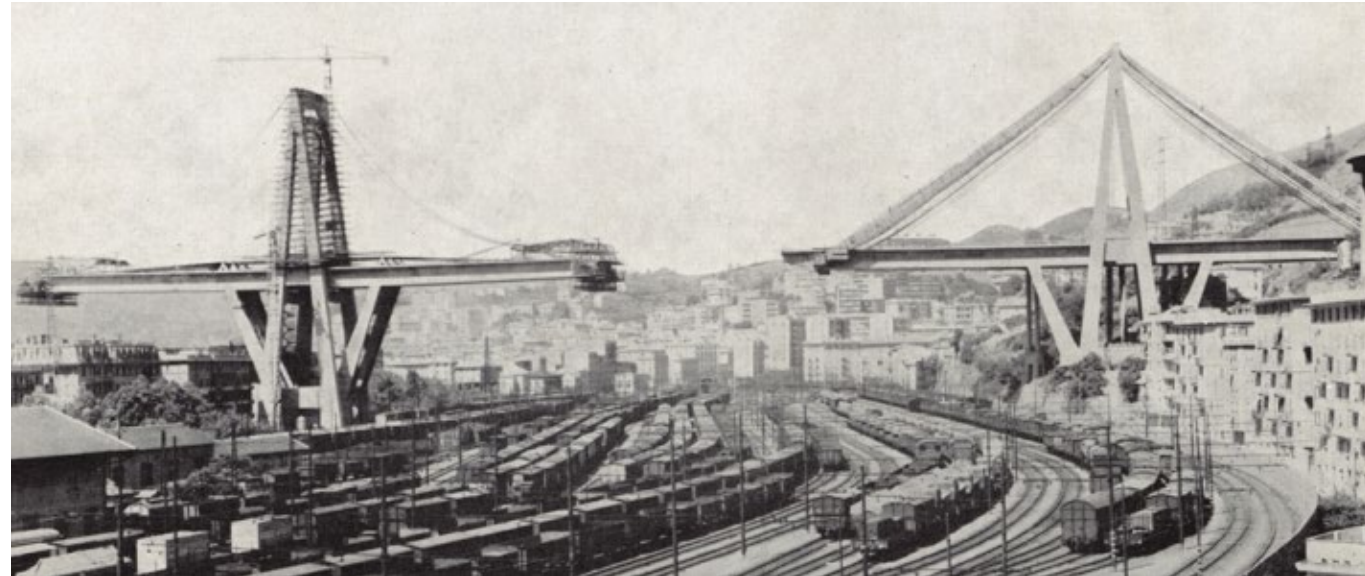
- Silta oli aikanaan edistyksellinen sekä rakenteiltaan että rakentamisvaiheiltaan
- Kansirakennetta tehtiin ensin ulokkeena joita tuki kannen suunnassa poikkeutetut jänteet
- Seuraavaksi kansi tuettiin vinoköyden jänteillä (**punaiset**)
- Tämän jälkeen vinoköyden jänteet valettiin betonin sisään, ja sauva jännitettiin toisilla jänteillä (**siniset**)

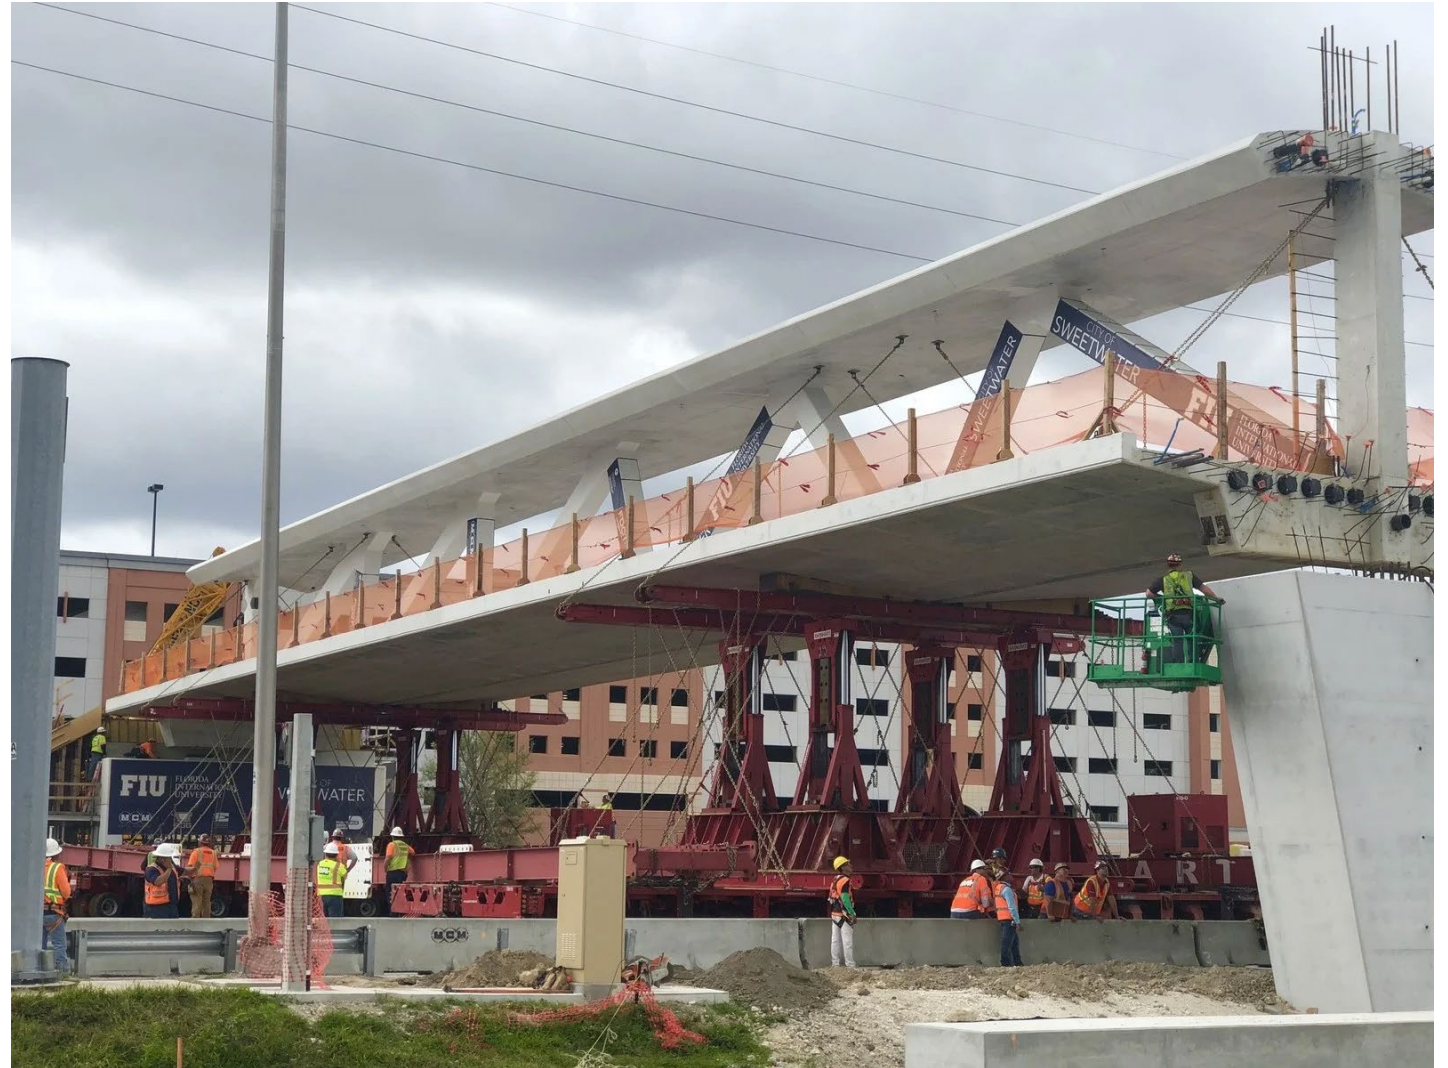
- Floridaan FIU yliopiston lähelle rakennettiin kevyen liikenteen siltaa
- Silta oli betonirakenteinen ristikko
- Silta pääkentän lohko siirrettiin paikalleen esivalmistettuna lohkona
- Siirtolohkon paino oli 960 ton
- Rakenne on epätyypillinen

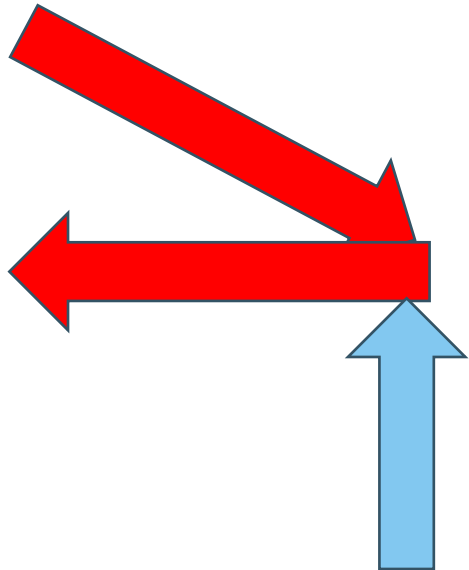
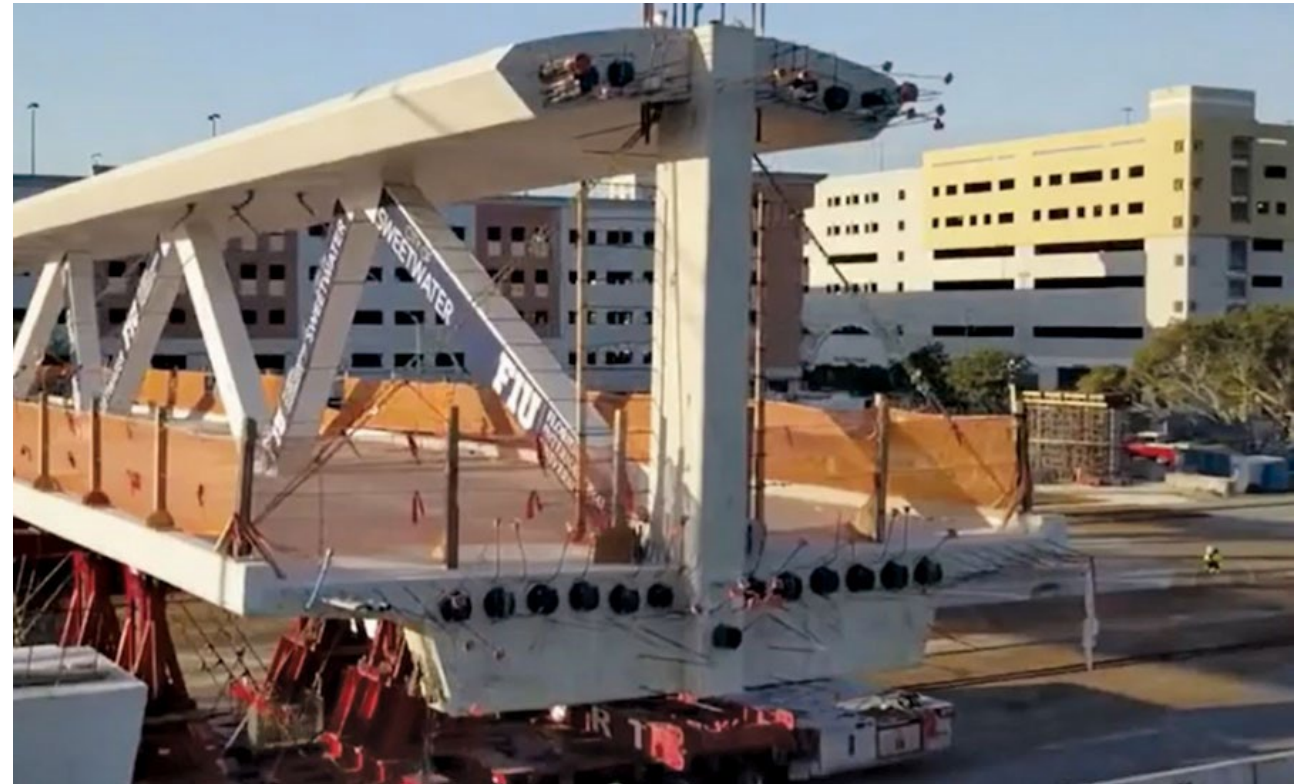
- Ristikon sauvavoimien kulku liitoksissa?
- Solmupiste tuella?
- Rakennemalli vs. rakenteen oikea toiminta?
- Asentamisen aikainen vs. lopullinen?
