Eristerappausten kuntotutkimus

Jukka Lahdensivu

Muurattujen ja rapattujen rakenteiden
kuntotutkijan pätevyyskoulutus

9.11.2023

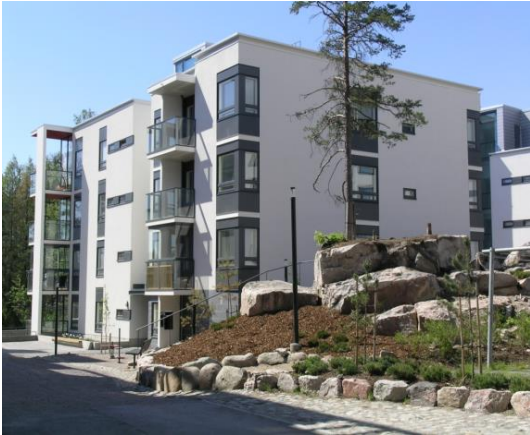
Ohutrappaus-eristejärjestelmä

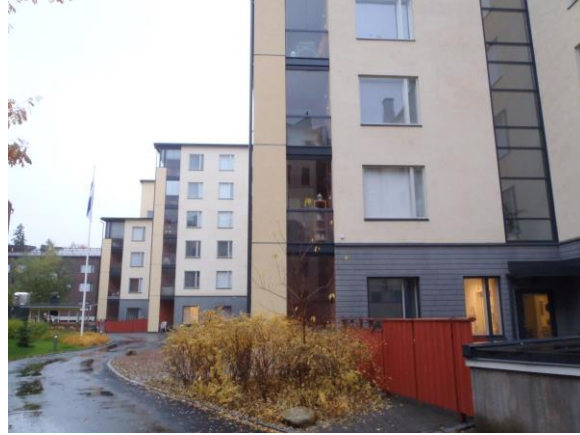
Paksurappaus-eristejärjestelmä

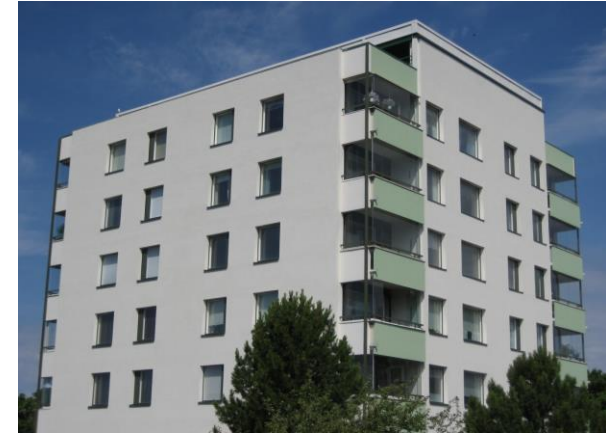
Tuulettuva levyrappausjärjestelmä

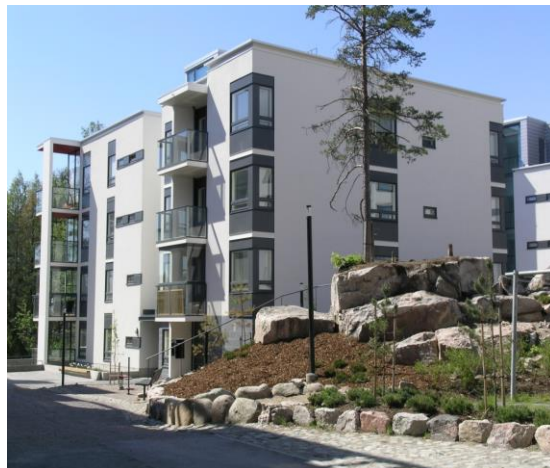
Ohutrappaus-eristejärjestelmä

Rappausverkkona tyypillisesti tiheäsilmainen muovipinnoitettu lasikuituverkko.

- Halkeilun hallinnan kannalta oikea sijainti tärkeä
- Aukkojen kulmissa lisäksi vahvikeverkot
- Erilaiset nurkka-, päättö- ja alareunalistat tärkeitä järjestelmän toimivuuden kannalta.

Lämmöneristeet kiinnittyvät alusrakenteeseen joko liimalaastilla betonin tartunnalla, mekaanisilla kiinnikkeillä tai niiden yhdistelmällä.

- Alusrakenteen suoruus ja eheys kiinnitysvarmuuden ja rappauksen suoruuden kannalta keskeistä
- Mekaanisten tulppien päälle hattu.

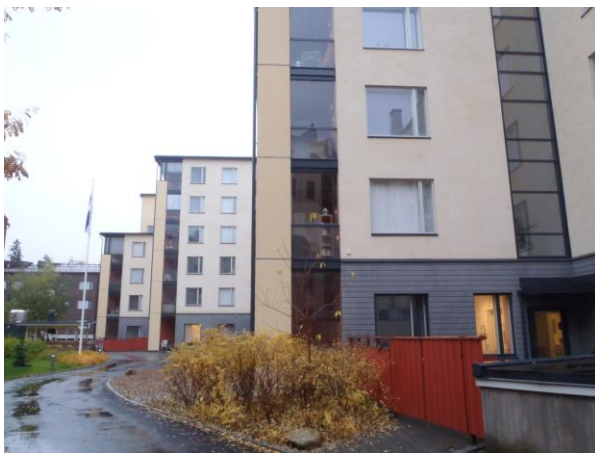
Paksurappaus-eristejärjestelmä

Tuulettumaton eristerappausjärjestelmä ensisijaisesti kiviainespohjaisten alusrakenteiden päälle.

Paksuudeltaan luokkaa 20-25 mm rappauskerros kiinnittyy rappausverkon kautta mekaanisilla kiinnikkeillä alusrakenteeseen.

- Lämmöneristeiden ulkopinnan tulee olla melko tasainen ja suora.
- Lämmöneristeet eivät vaikuta rappauskerroksen lämpö- ja kosteusliikkeisiin, joten rappauskerrokseen tarvitaan pysty- ja vaakaliikuntasauvoja 12-15 m välein
- Rappauskerroksen liikkeistä johtuen kuormat eivät jakaudu kiinnikkeille tasan
- Kiinnikkeen oikea asennuskulma, noin 45 °, vähentää painumaa.

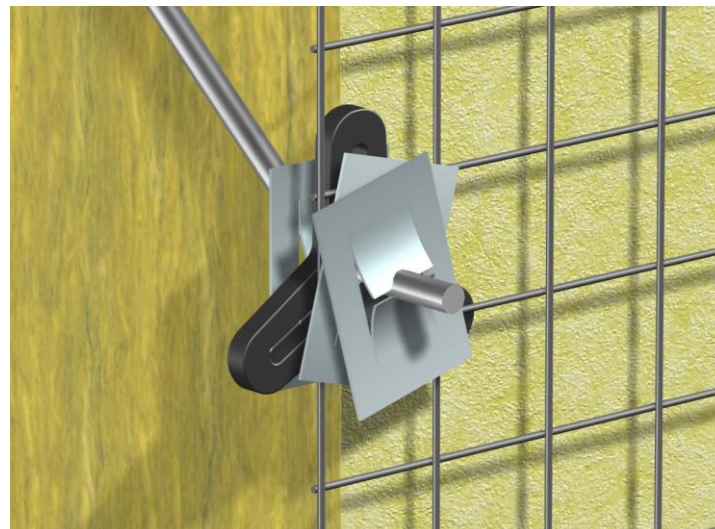
Paksurappaus-eristejärjestelmä

Rappausverkkona tyypillisesti # 19 mm silmällä oleva sinkitty teräsverkko.

- Halkeilun hallinnan kannalta oikea sijainti paksuuden puolivälissä - uloimmassa kolmanneksessa
- Erilliset korokkeet, joilla verkko irti lämmöneristeistä
- Aukkojen kulmissa lisäksi vahvikeverkot.

Lämmöneristeet kiinnittyvät alusrakenteeseen mekaanisin kiinnikkein.

- Alusrakenteen tulee olla kohtalaisen suora ja riittävän luja mekaanisille kiinnikkeille
- Useammasta lämmöneristekerroksesta asennetuissa seinän eristyksissä kiinnikkeen oikea asennuskulma erityisen tärkeä.

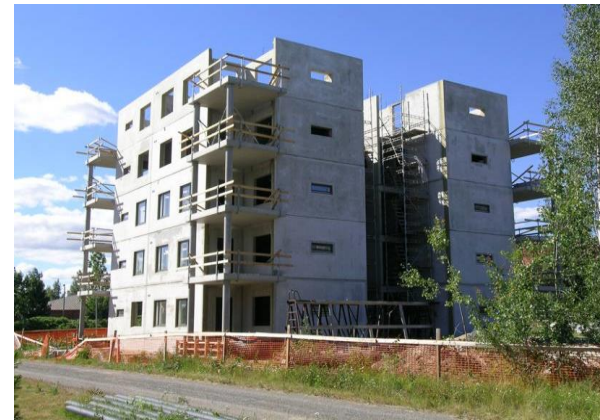
Paksurappaus-eristejärjestelmä

Lämmöneristeet tyypillisesti levymäistä mineraalivillaa tai mineraalivillan ja solumuovin yhdistelmiä.

- Rappauksen alla oltava mineraalivillaa vähintään 50 mm (70 mm)
- Lämmöneristyskyvyn lisäksi riittävä puristuslujuus ja pieni kokoonpuristuminen erityisesti suurilla eristepaksuuksilla vähentää rappauskerroksen painumaa
- Eristepaksuudet uudisrakentamisessa luokkaa 240 mm ja yli

Laastit yleisesti KS-laasteja. Pintarappaus joko värillisellä KS-laastilla tai vesihöyryä läpäisevällä mutta vettä imemättömällä pinnoitteella.

- Sateella pinnoitteen pintaan muodostuu nopeasti vesikalvo, joten rappauksen halkeilun oltava hyvin pientä ja kaikkien liitosten tiiviitä
- KS-laastit usein kapillaarisesti imeviä.

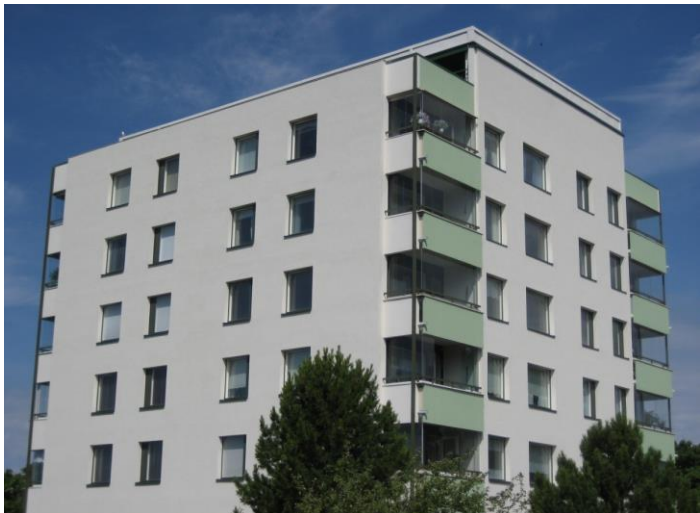
Paksurappaus-eristejärjestelmä

Tuulettuva levyrappausjärjestelmä soveltuu kiviainespohjaisten alusrakenteiden lisäksi rankarunkoisten seinien yhteyteen.

Rappausalustana suomalaisissa ulko-olosuhteissa kestävä järjestelmään kuuluva levy, joka kiinnitetään mekaanisesti rankarakenteeseen.

- Levyn lämpö- ja kosteusliikkeet tulee olla pieniä
- Tyypillisesti levytykseen tarvitaan pysty- ja vaakaliikuntasauvoja noin 15 m välein
- Hyvä alkalisuuden, homeen ja pakkasrasituksen kestävyys
- Riittävät lujuusominaisuudet, jotka eivät heikkene ulko-olosuhteissa
- Levytyksen tulee muodostaa hyvin tasainen ja suora alusta rappaukselle.

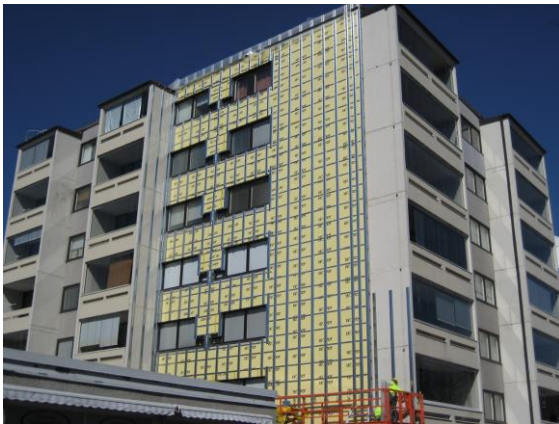
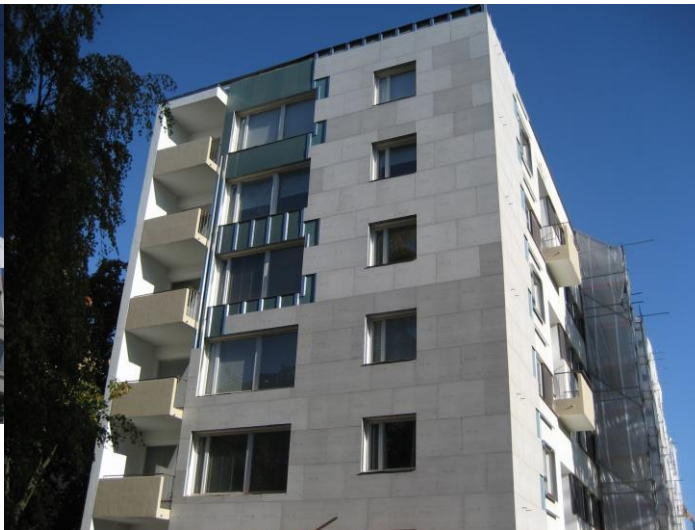
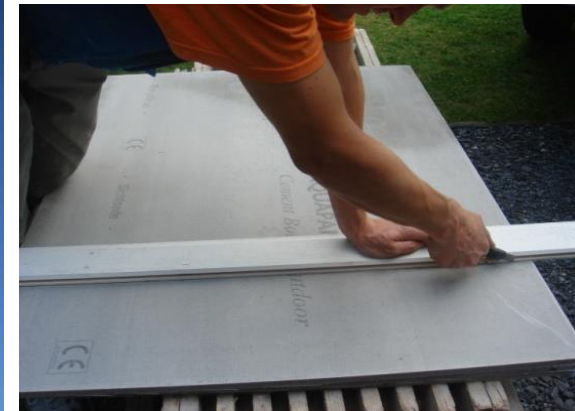
Paksurappaus-eristejärjestelmä

Rankarakenne joko puuta, terästä tai alumiinia.

- Mitoitetaan omallepainolle ja ulkoisille rasituksille
- Julkisivuun kiinnitettävät tarvikkeet ja katokset yms. otettava huomioon alusrakenteessa
- Palomääräykset voivat rajoittaa puurankojen käyttöä.

Rappauspintana järjestelmään kuuluva ohutrappausjärjestelmä.

Lämmöneristeet eivät yleisesti kuulu järjestelmään.

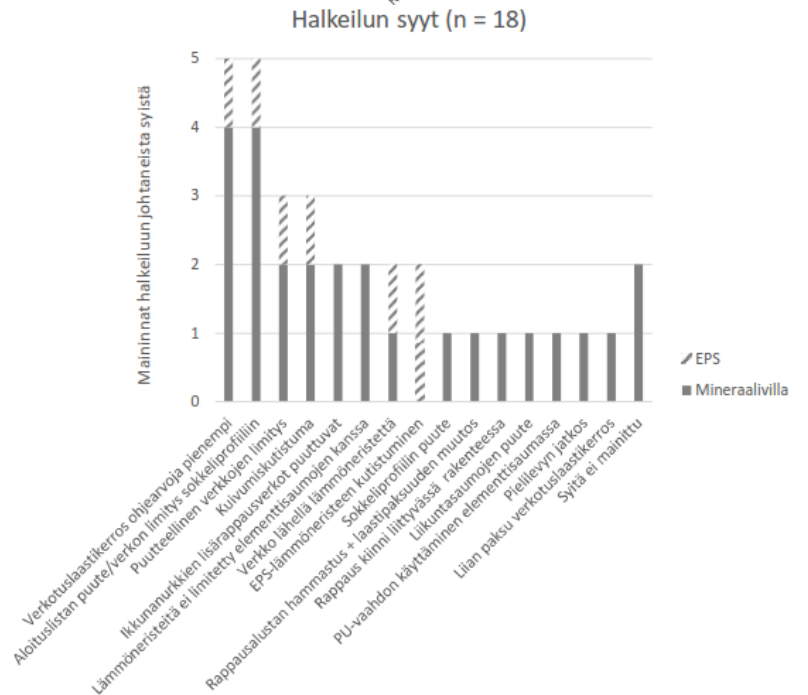
Ohutrappaus-eristejärjestelmien vaurioituminen

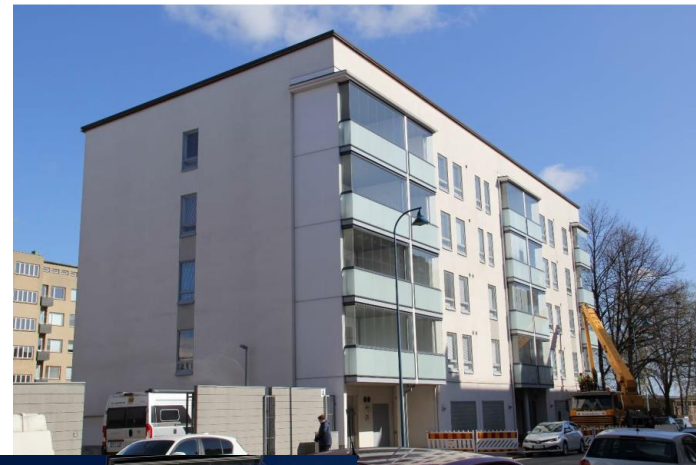
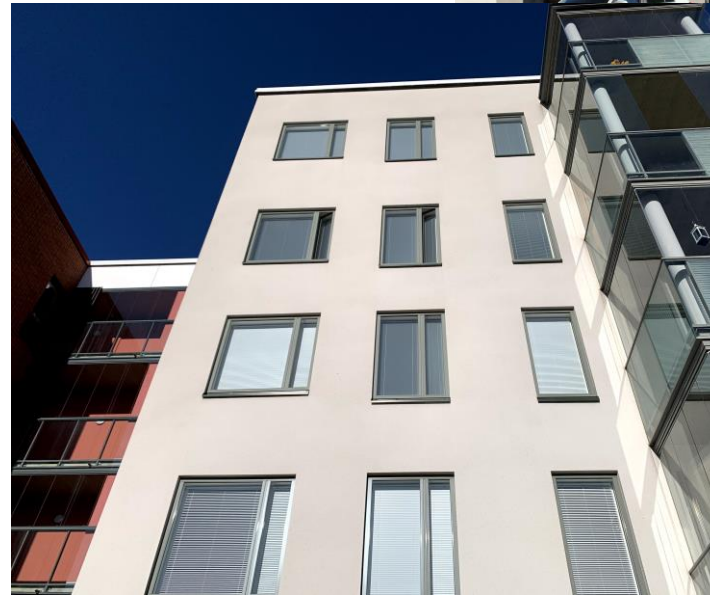
Kuva 3. Suunnitelmienmukainen rapattu ulkoseinärakenne.

~10	1 RAPPAUS	} ELEMENTTI RAKENNE- PIIRUSTUSTEN MUKAAN
220	2 PAROC FAL1 240	
150	3 TERÄSBETONI	
	4 PINTAKÄSITTELY TAI -VERHOUS SEINÄN OLLESSA KYLPY- TAI PESUHUONEEN KOHDALLA: VEDENERISTYS	
~370

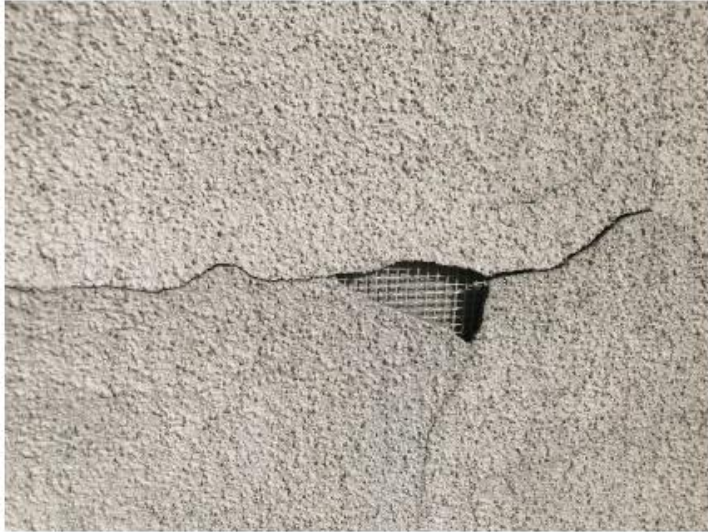
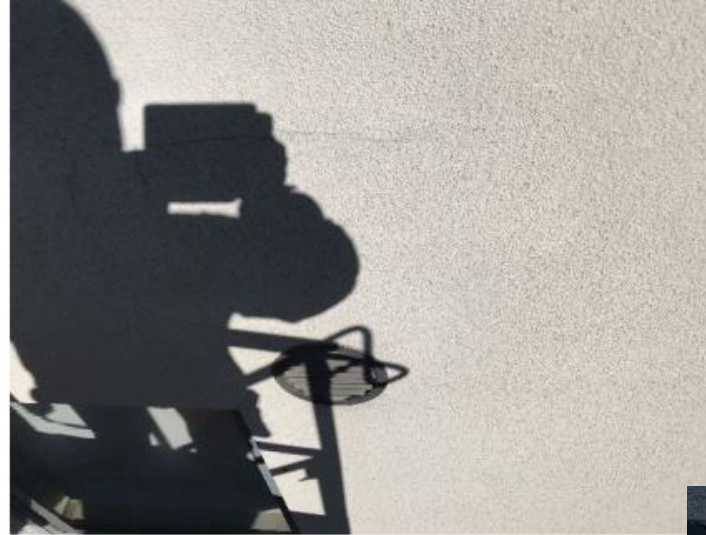
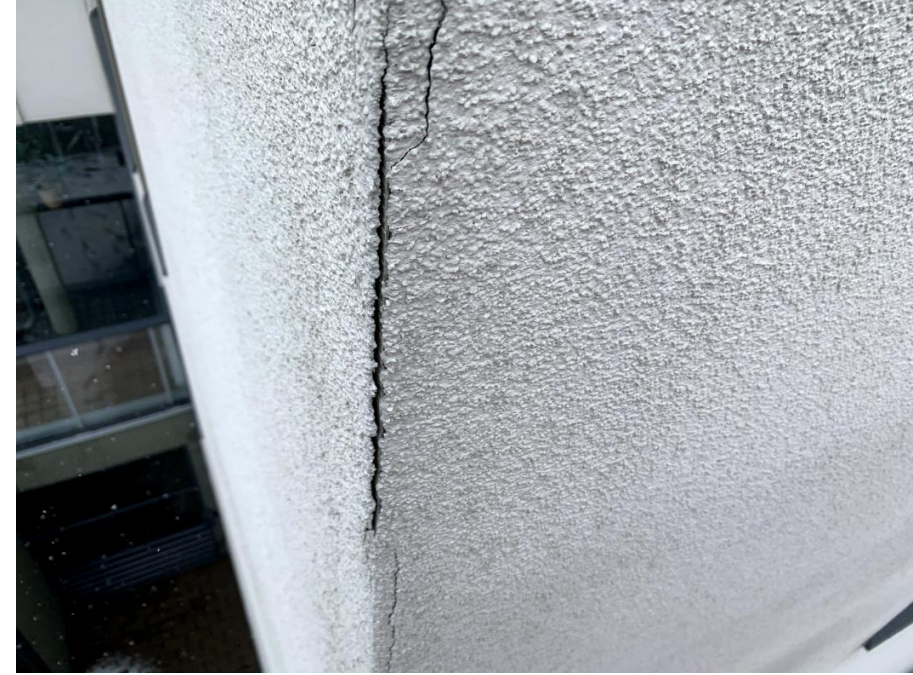
Kuvat 4 ja 5. Rappauspinnan irtoamista vasemmalla ja hiushalkeama oikealla.

Havaintoja reklamaatioista, Halkeilu

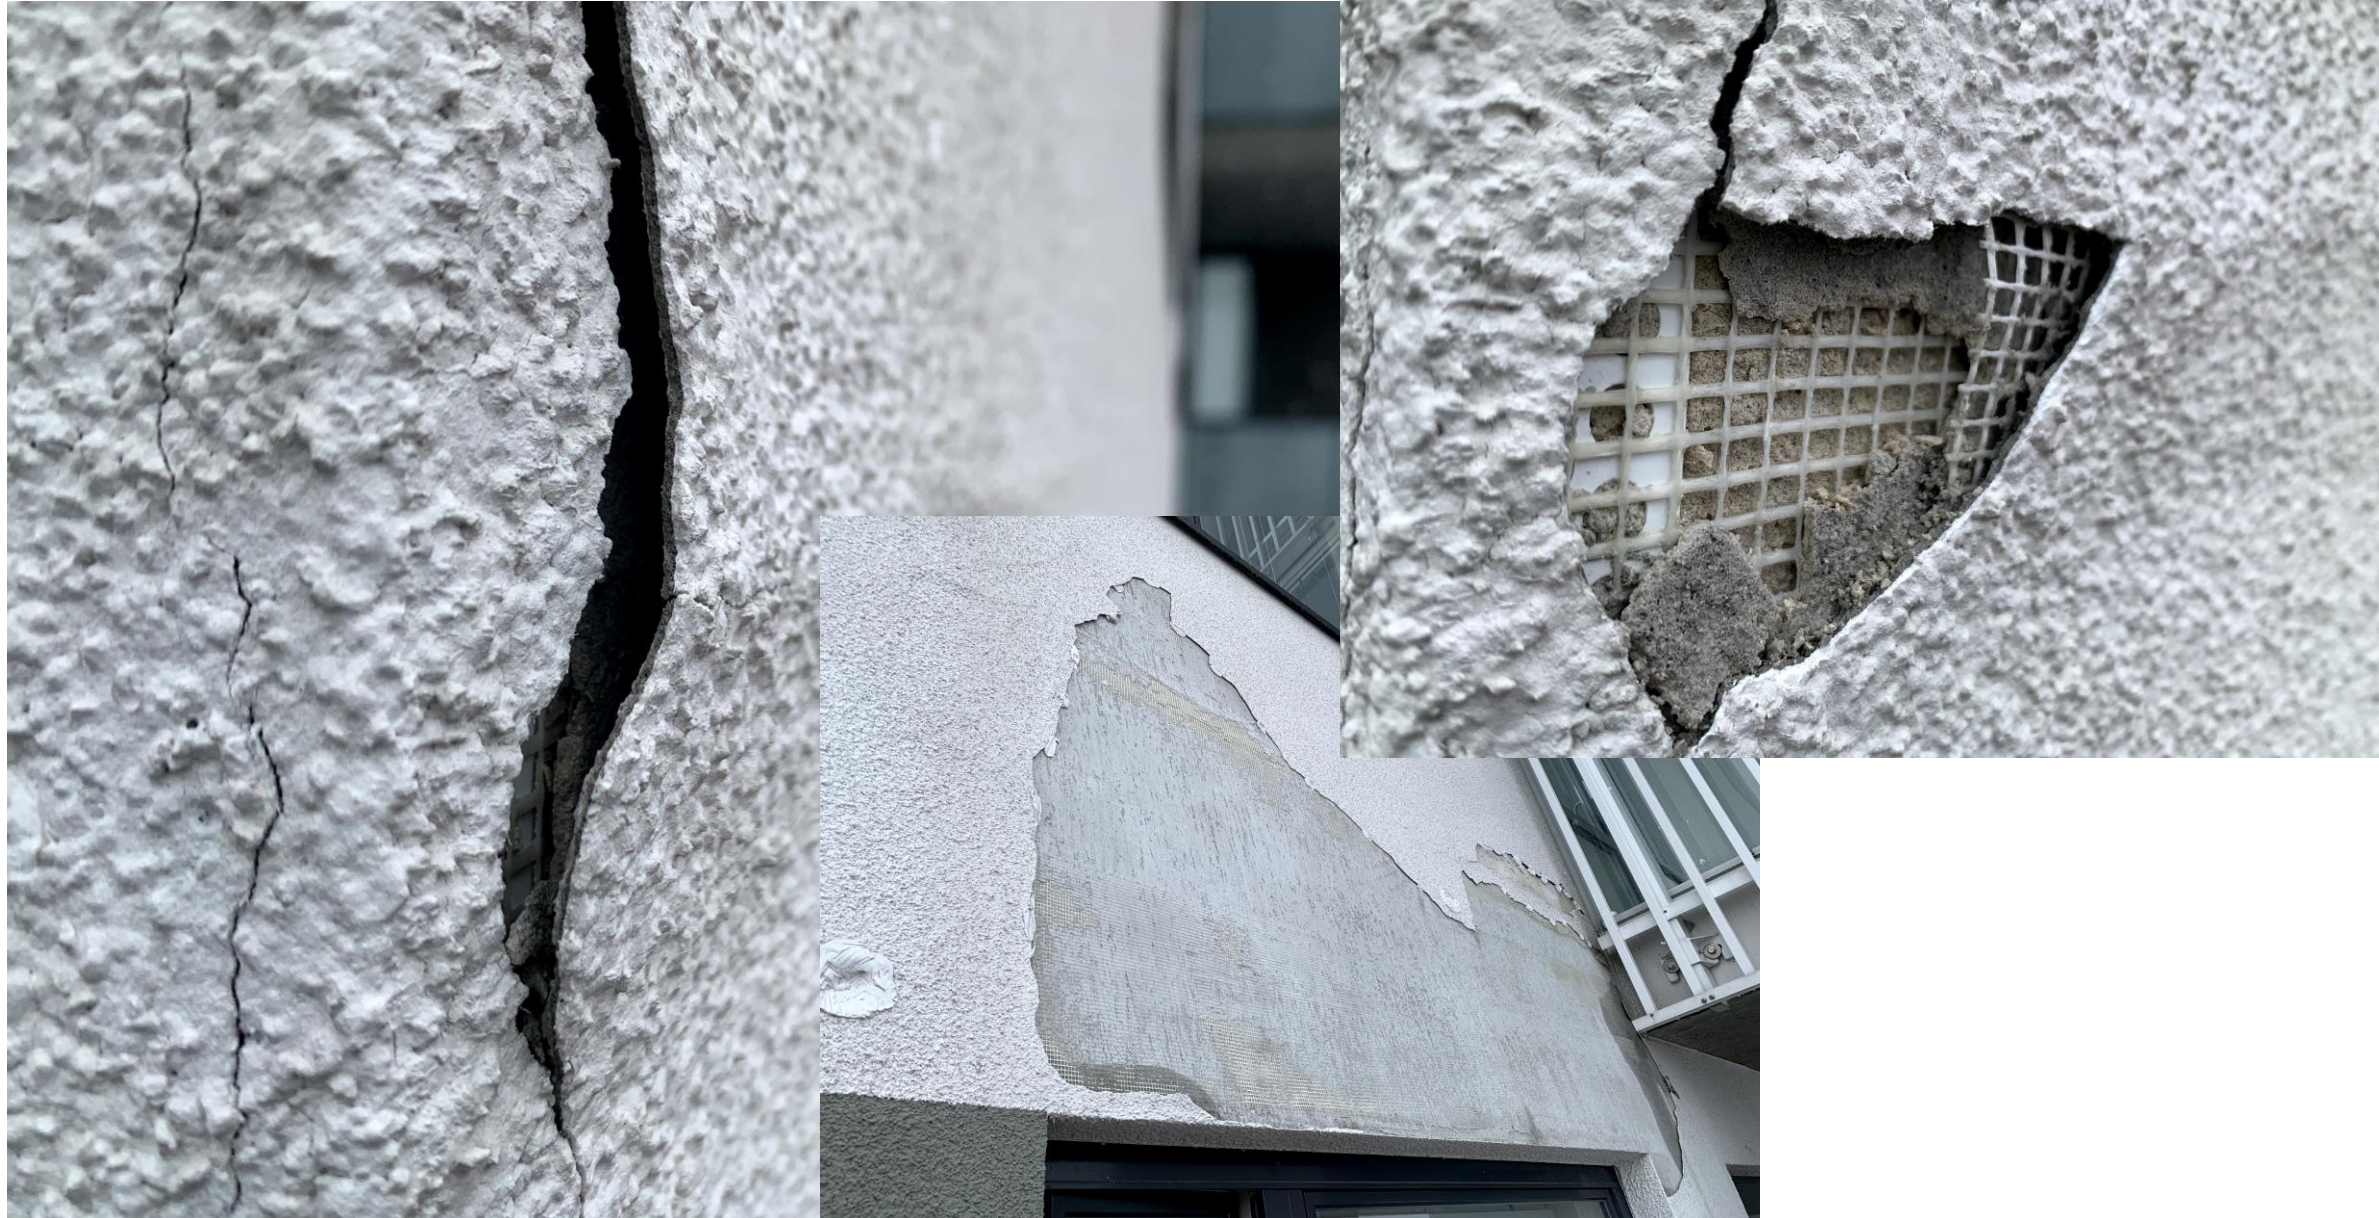
Havaintoja reklamaatioista, pinnan irtoaminen

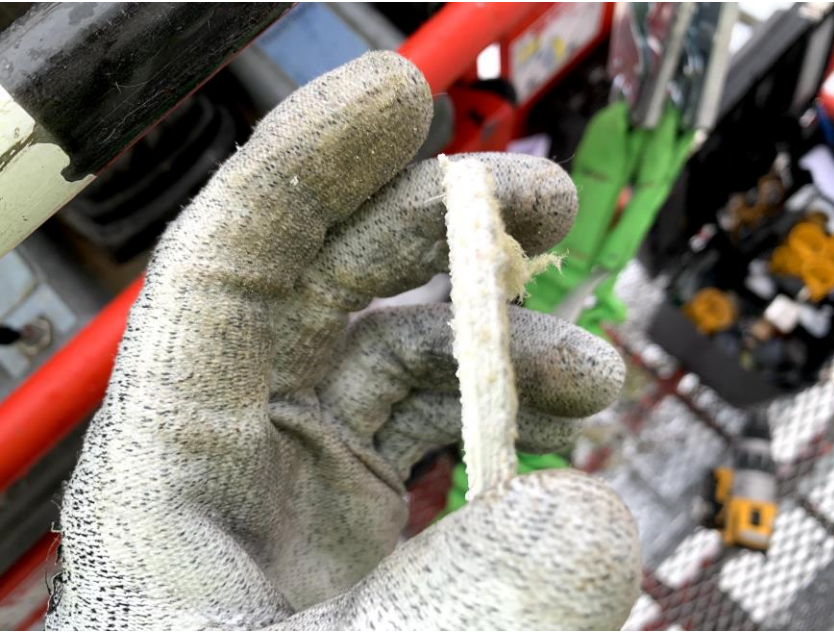
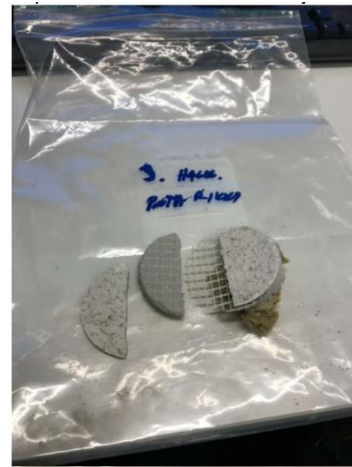
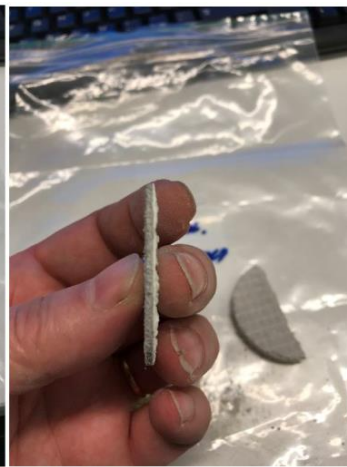
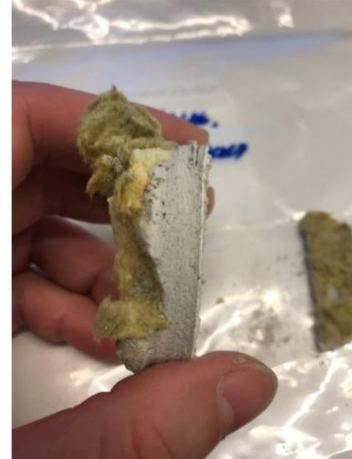
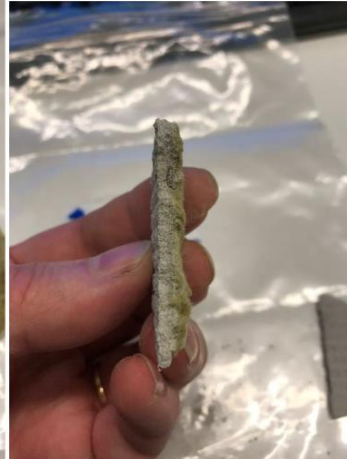
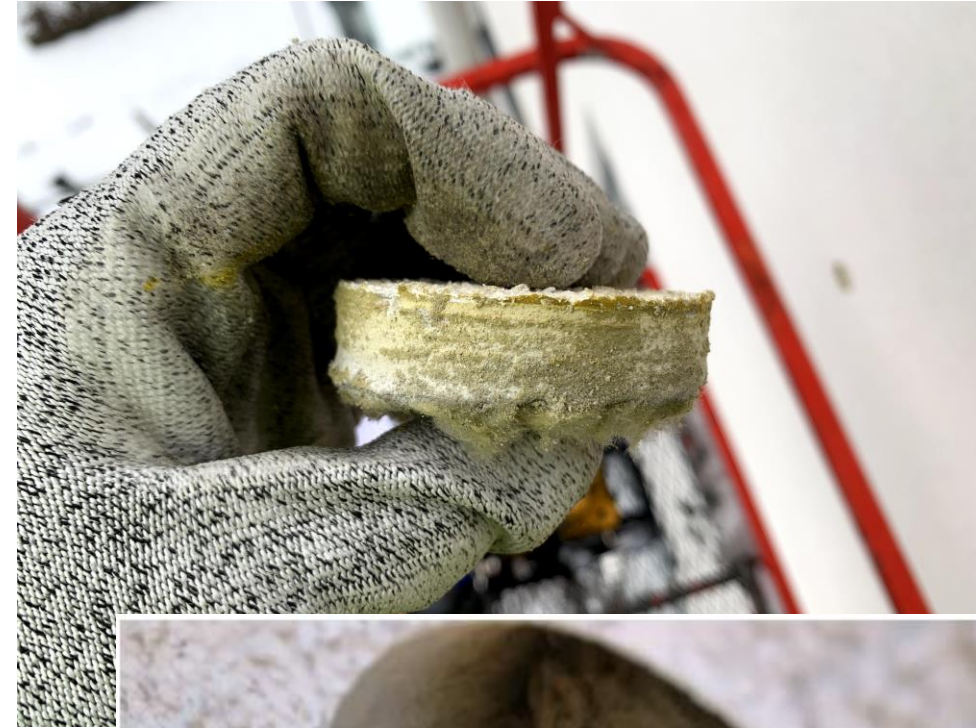
Havaintoja reklamaatioista, rappauksen paksuus ja verkon sijainti

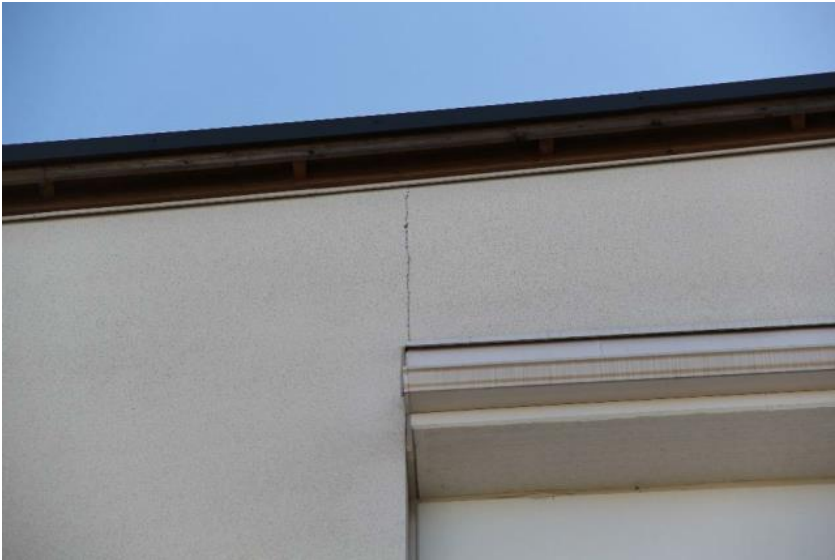
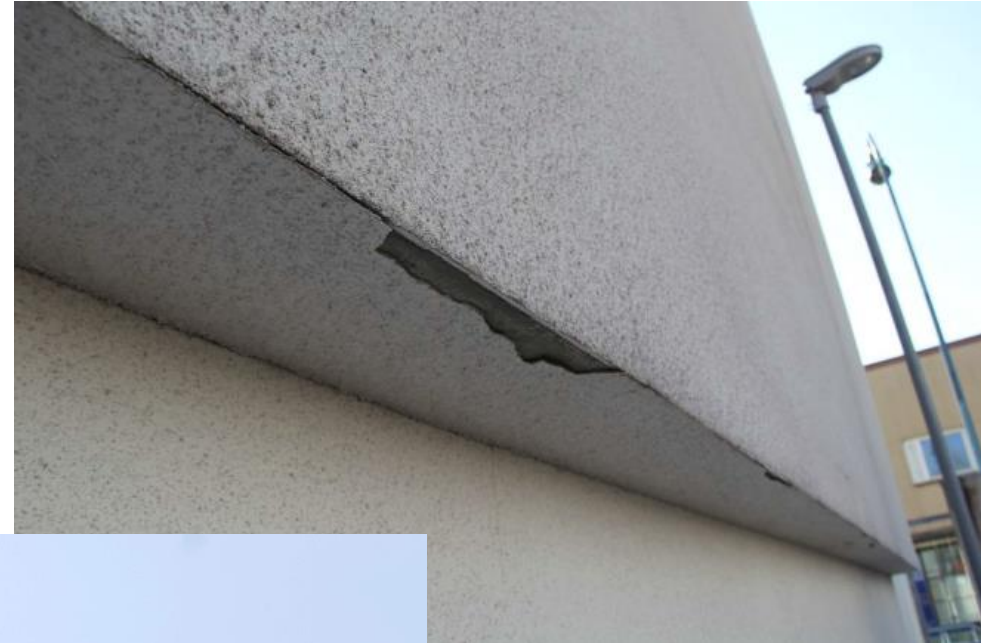
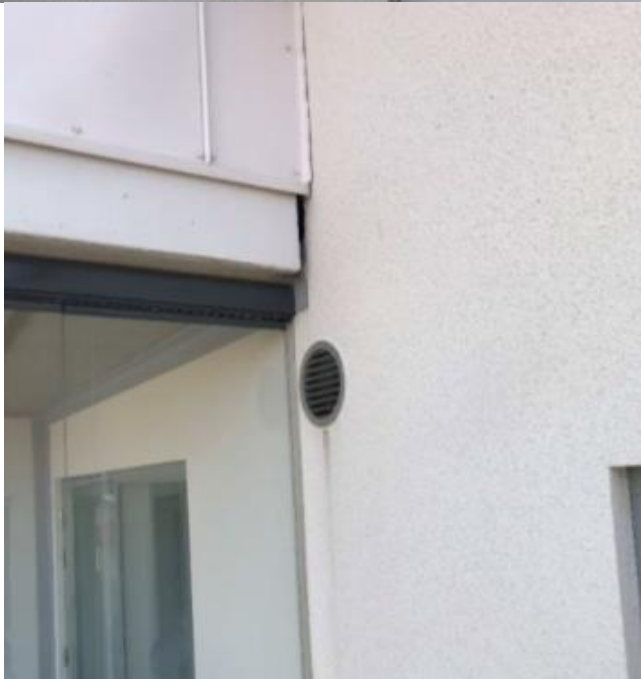
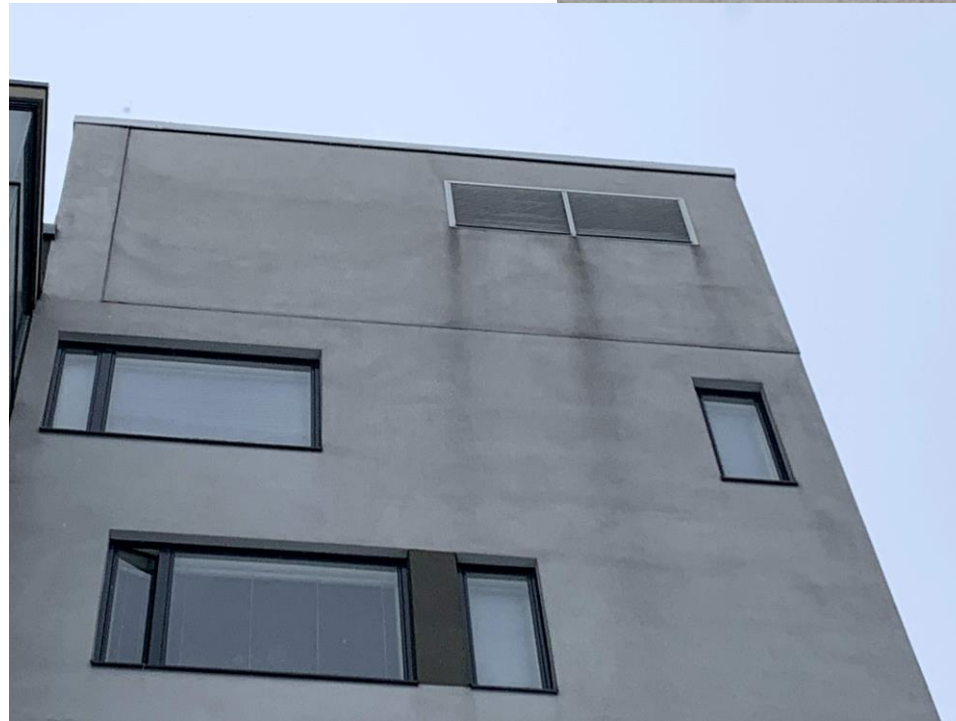
Havaintoja reklamaatioista, liittymät

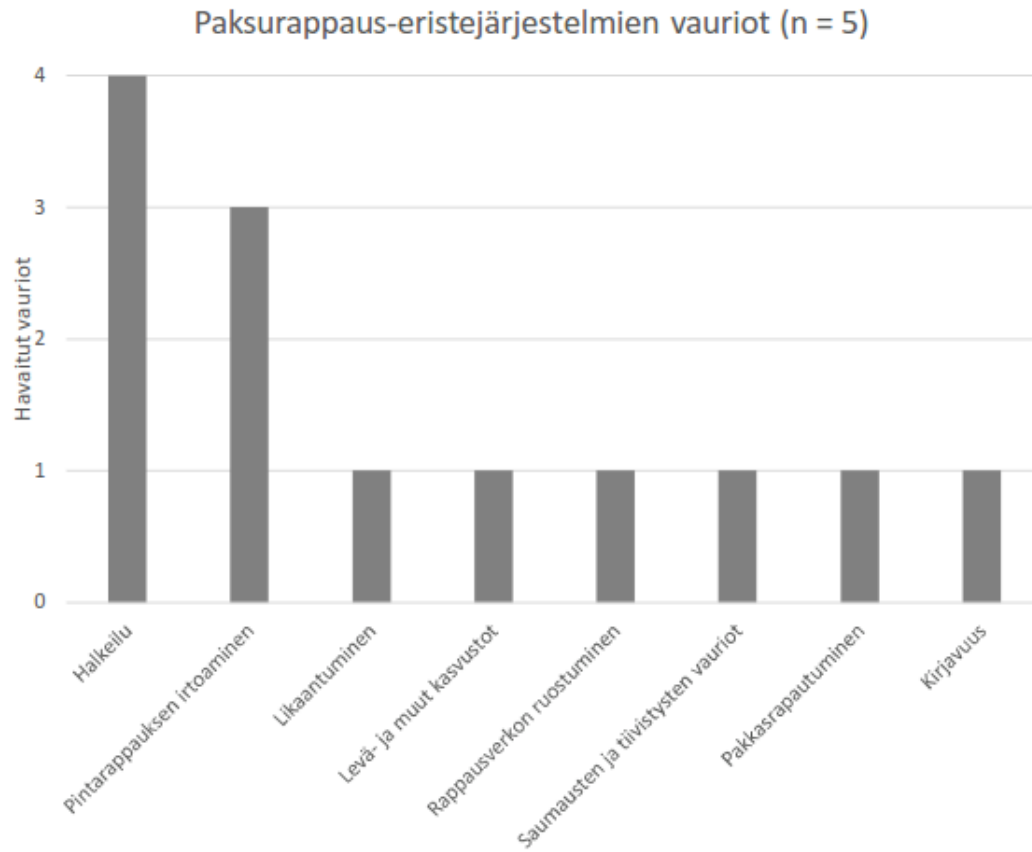
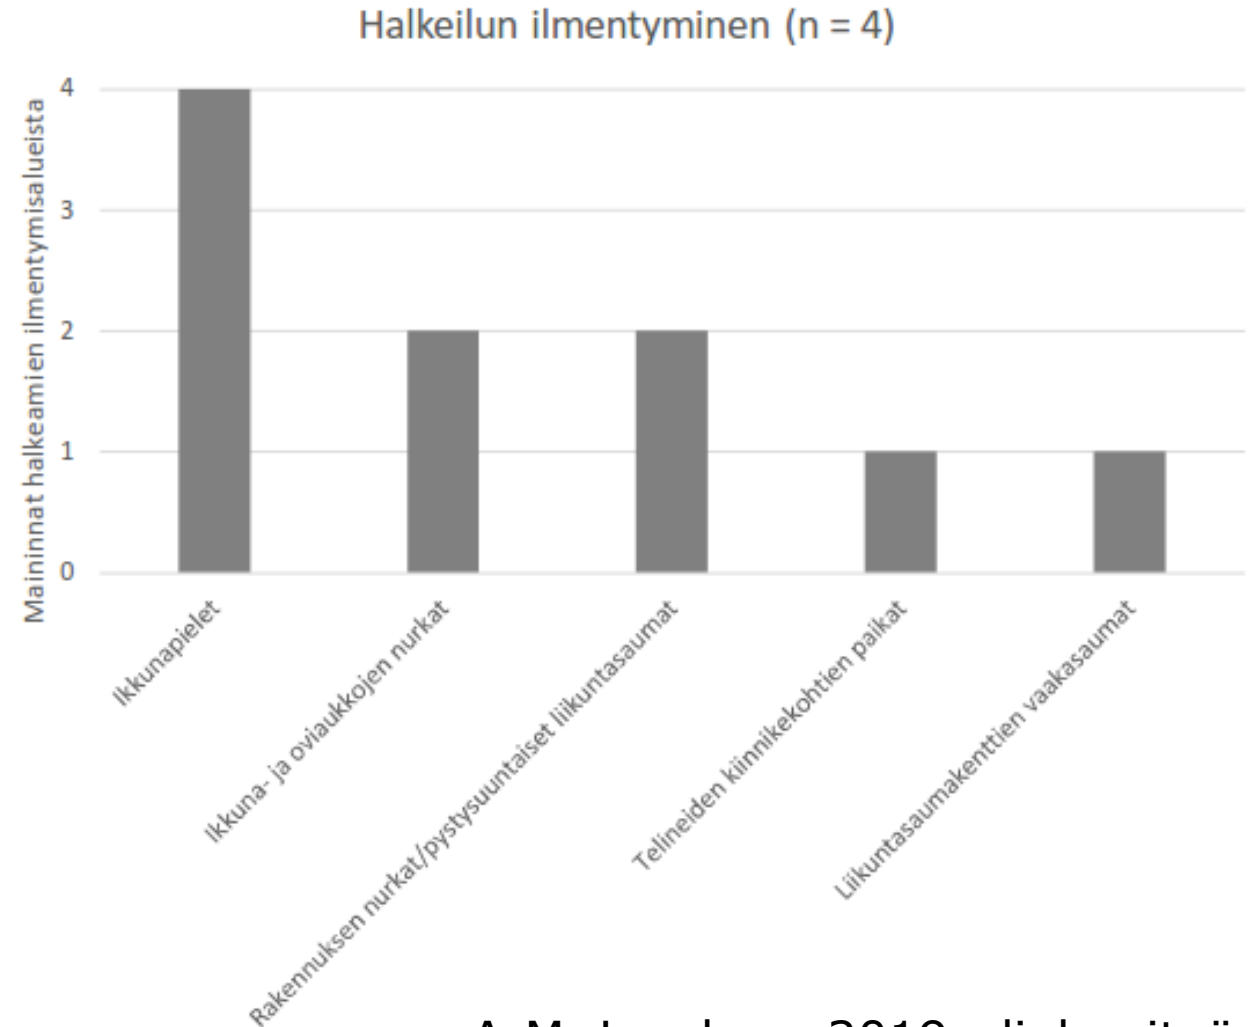
Paksurappaus-eristejärjestelmien vaurioituminen

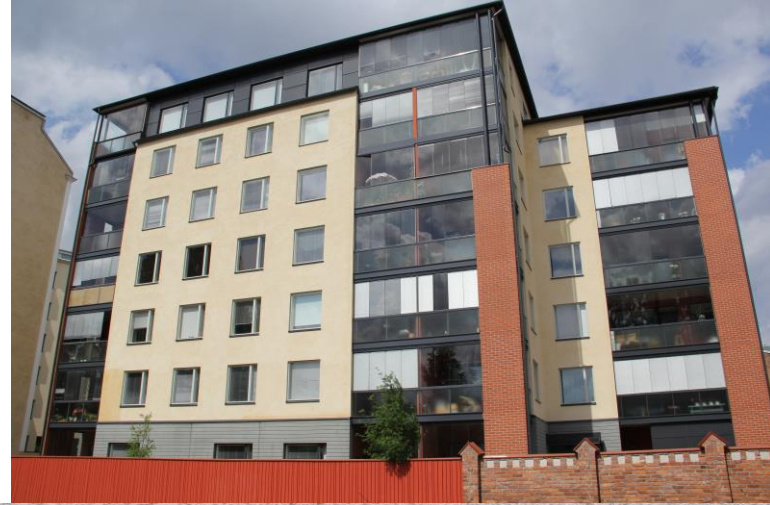
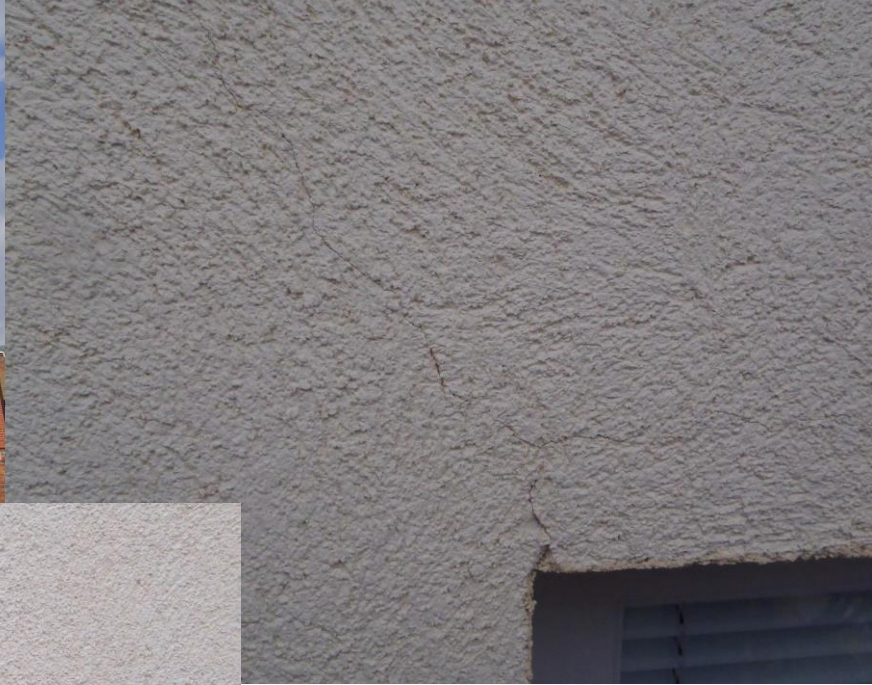
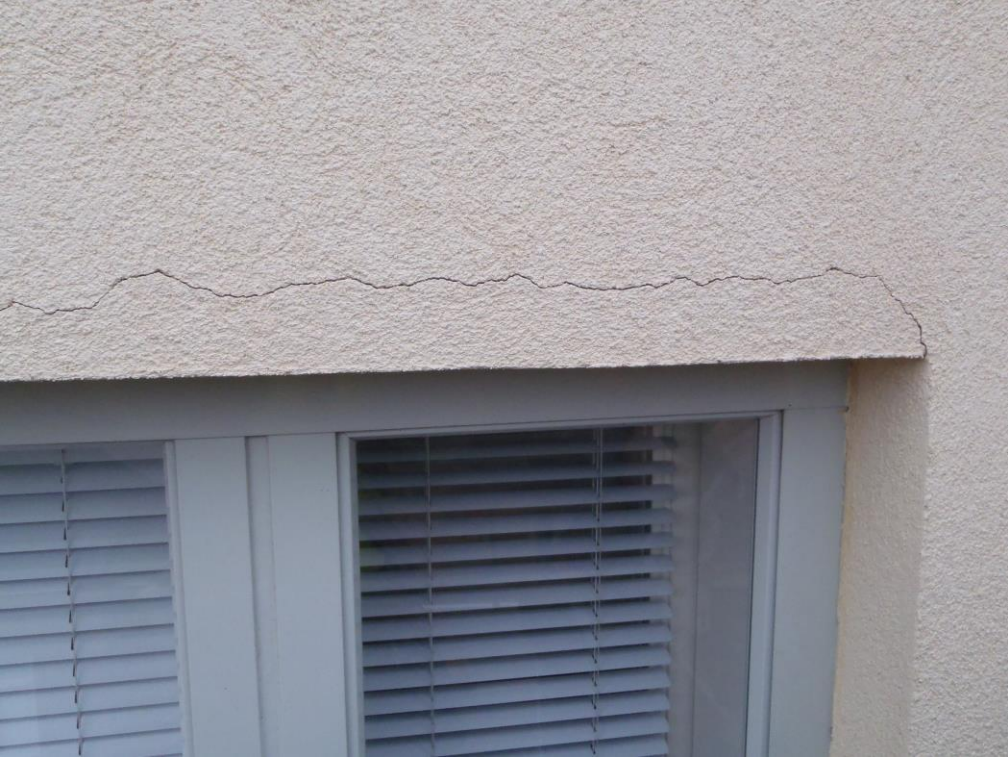
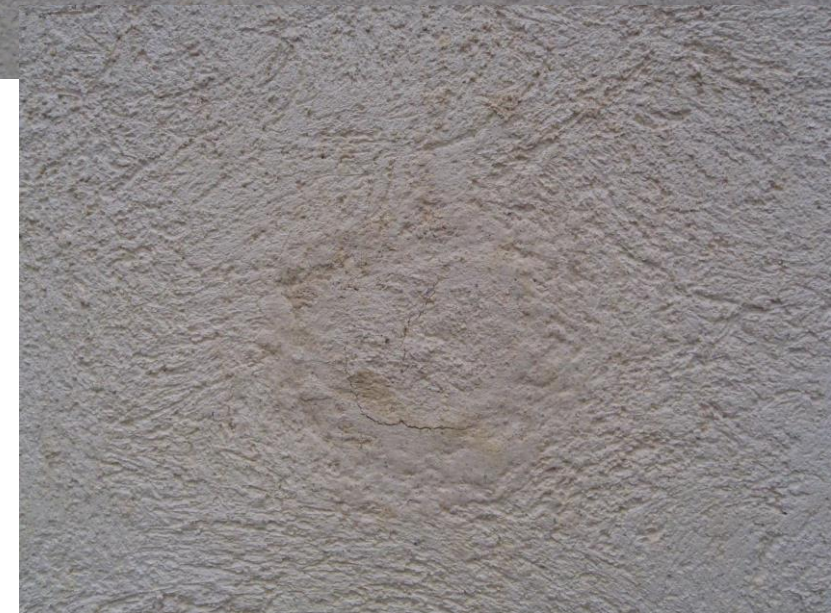
paksurappaus-eristejärjestelmien vaurioituminen, halkeilu

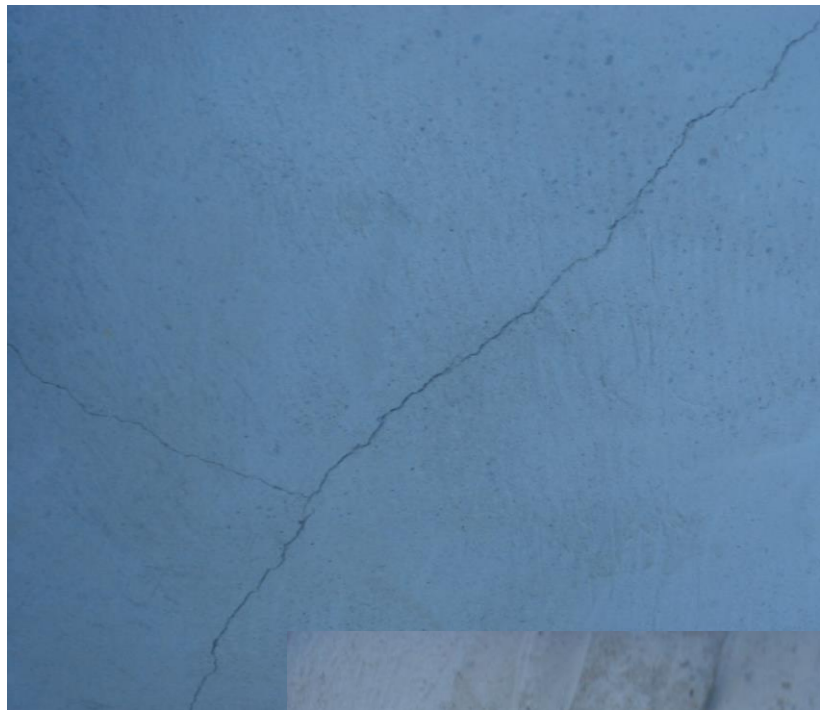
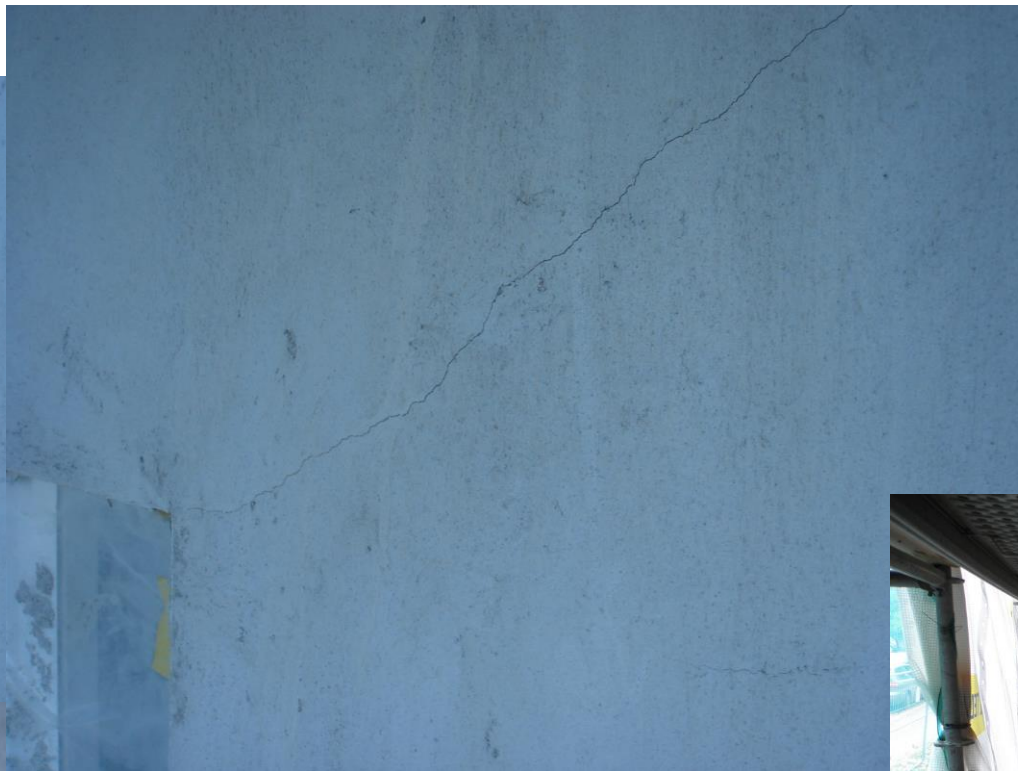
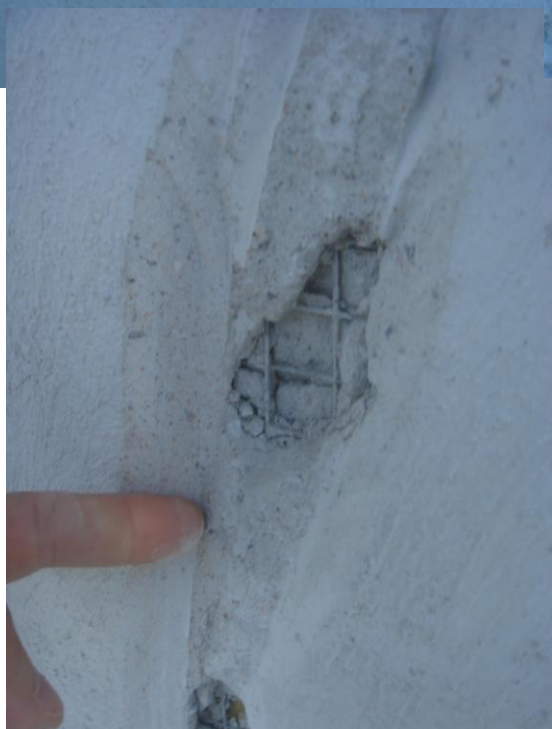
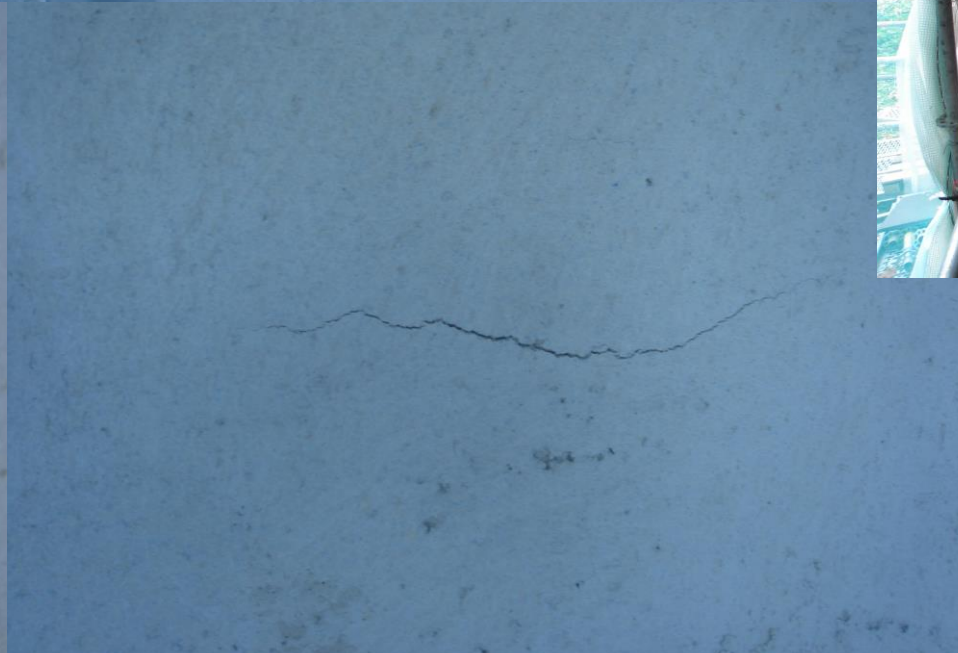
n, halkeilu
