Eristerappausten kuntotutkimus

Jukka Lahdensivu

Muurattujen ja rapattujen rakenteiden
kuntotutkijan pätevyyskoulutus

9.11.2023

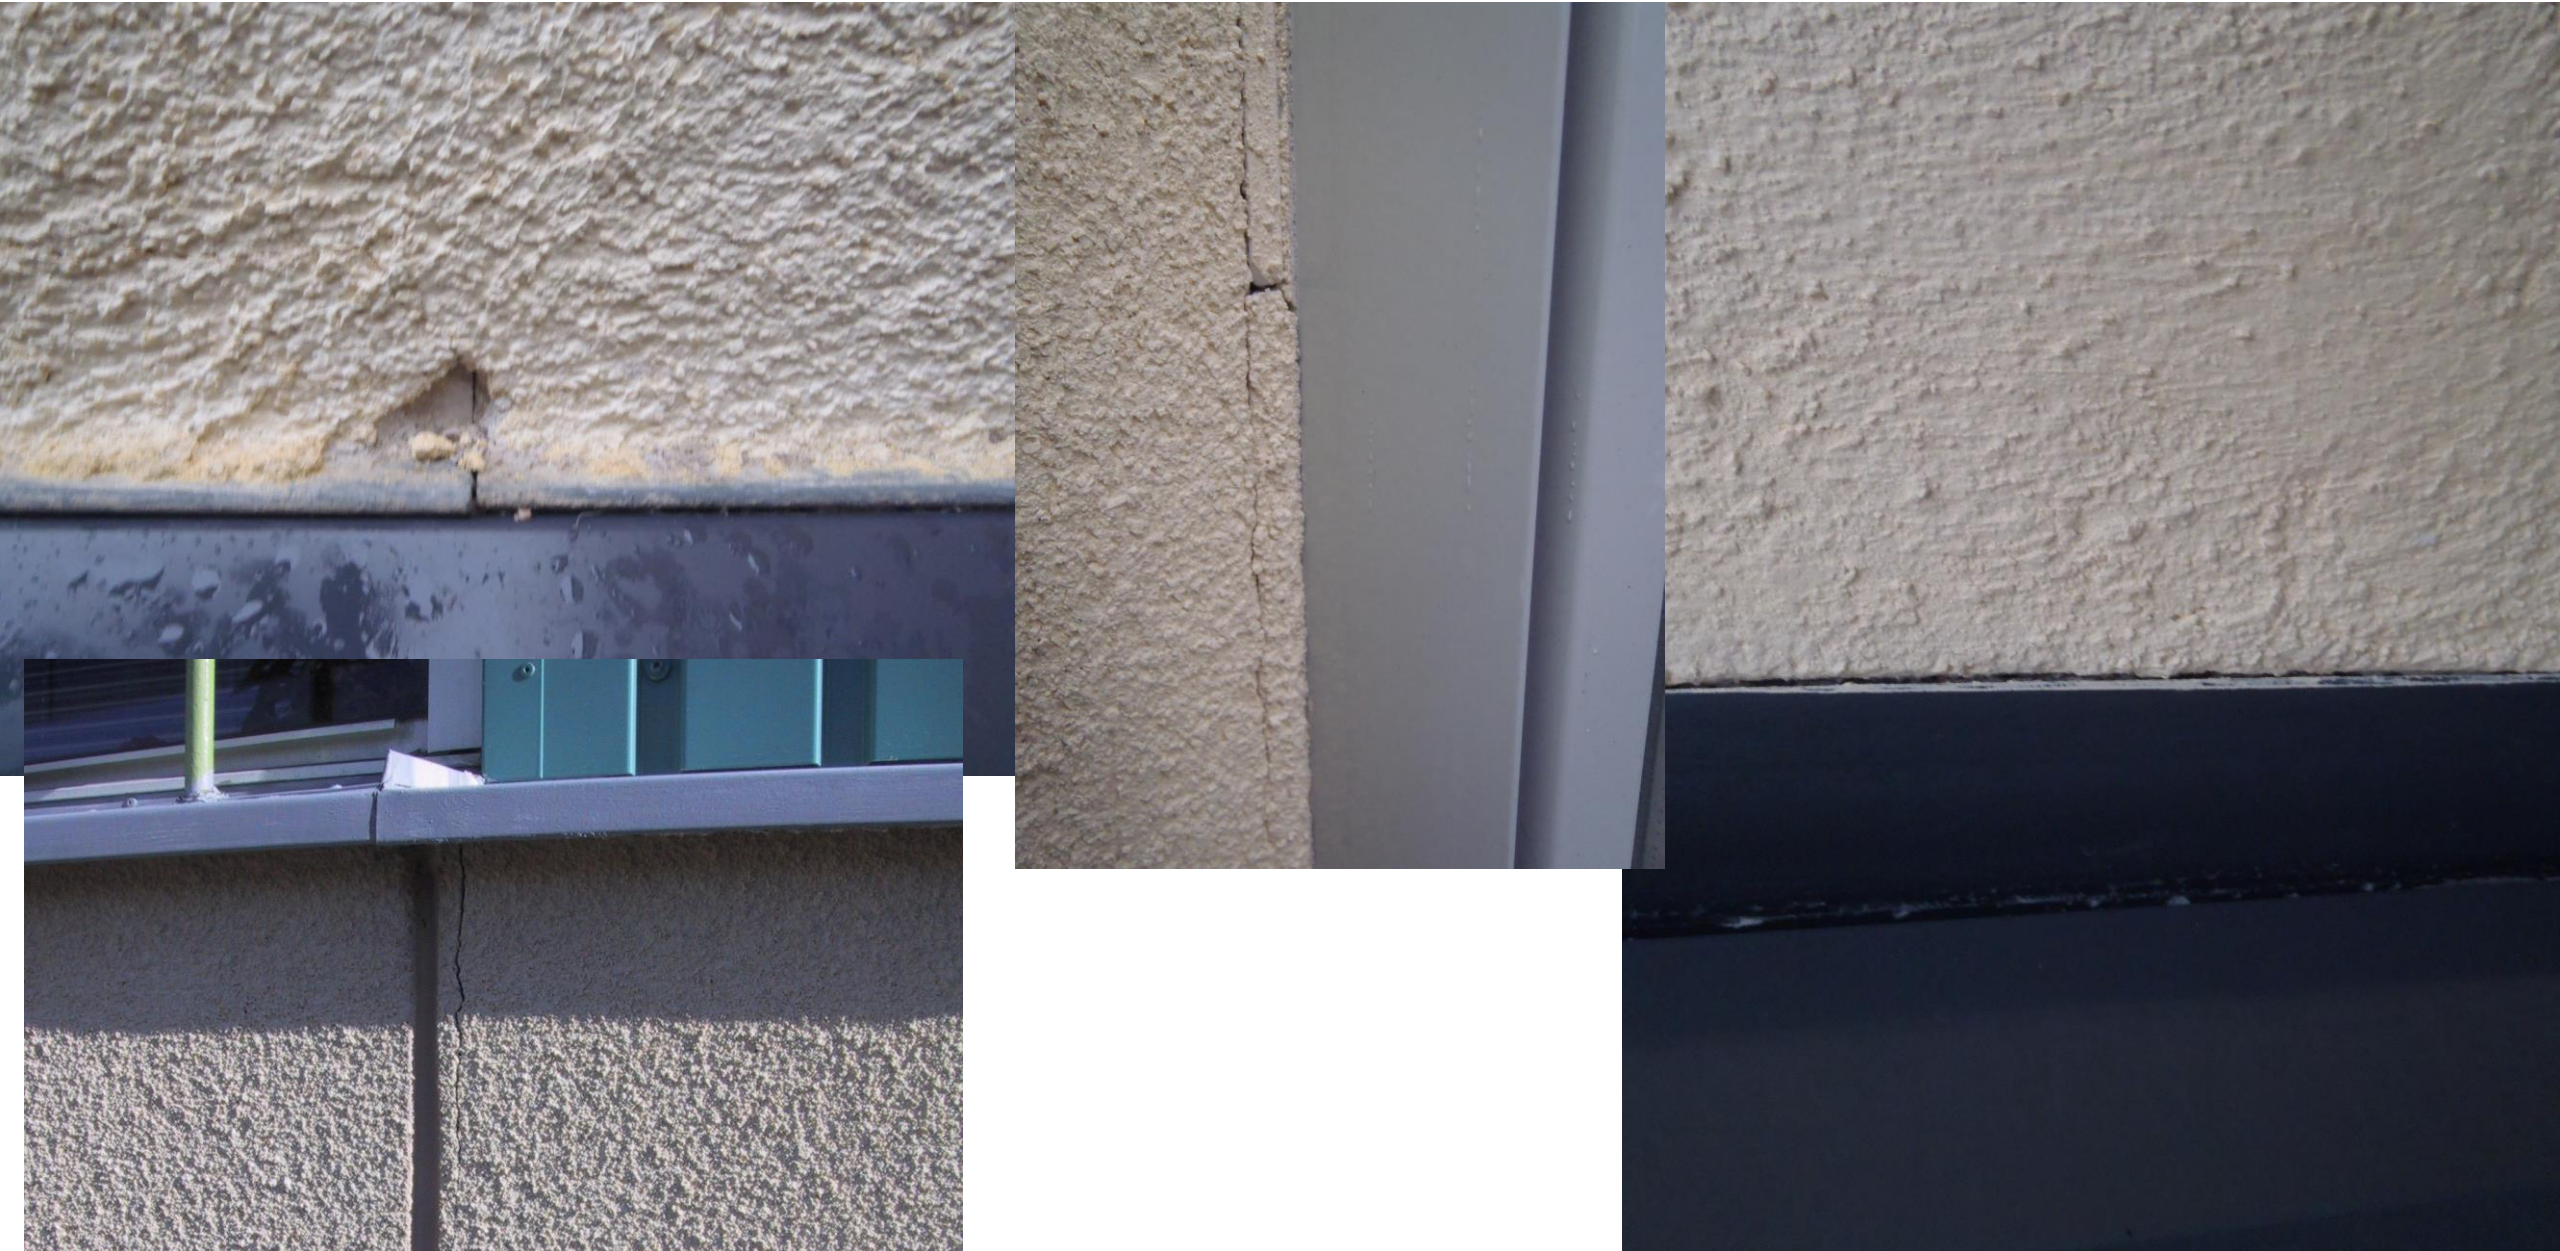
Paksurappaus-eristejärjestelmien vaurioituminen, liitokset

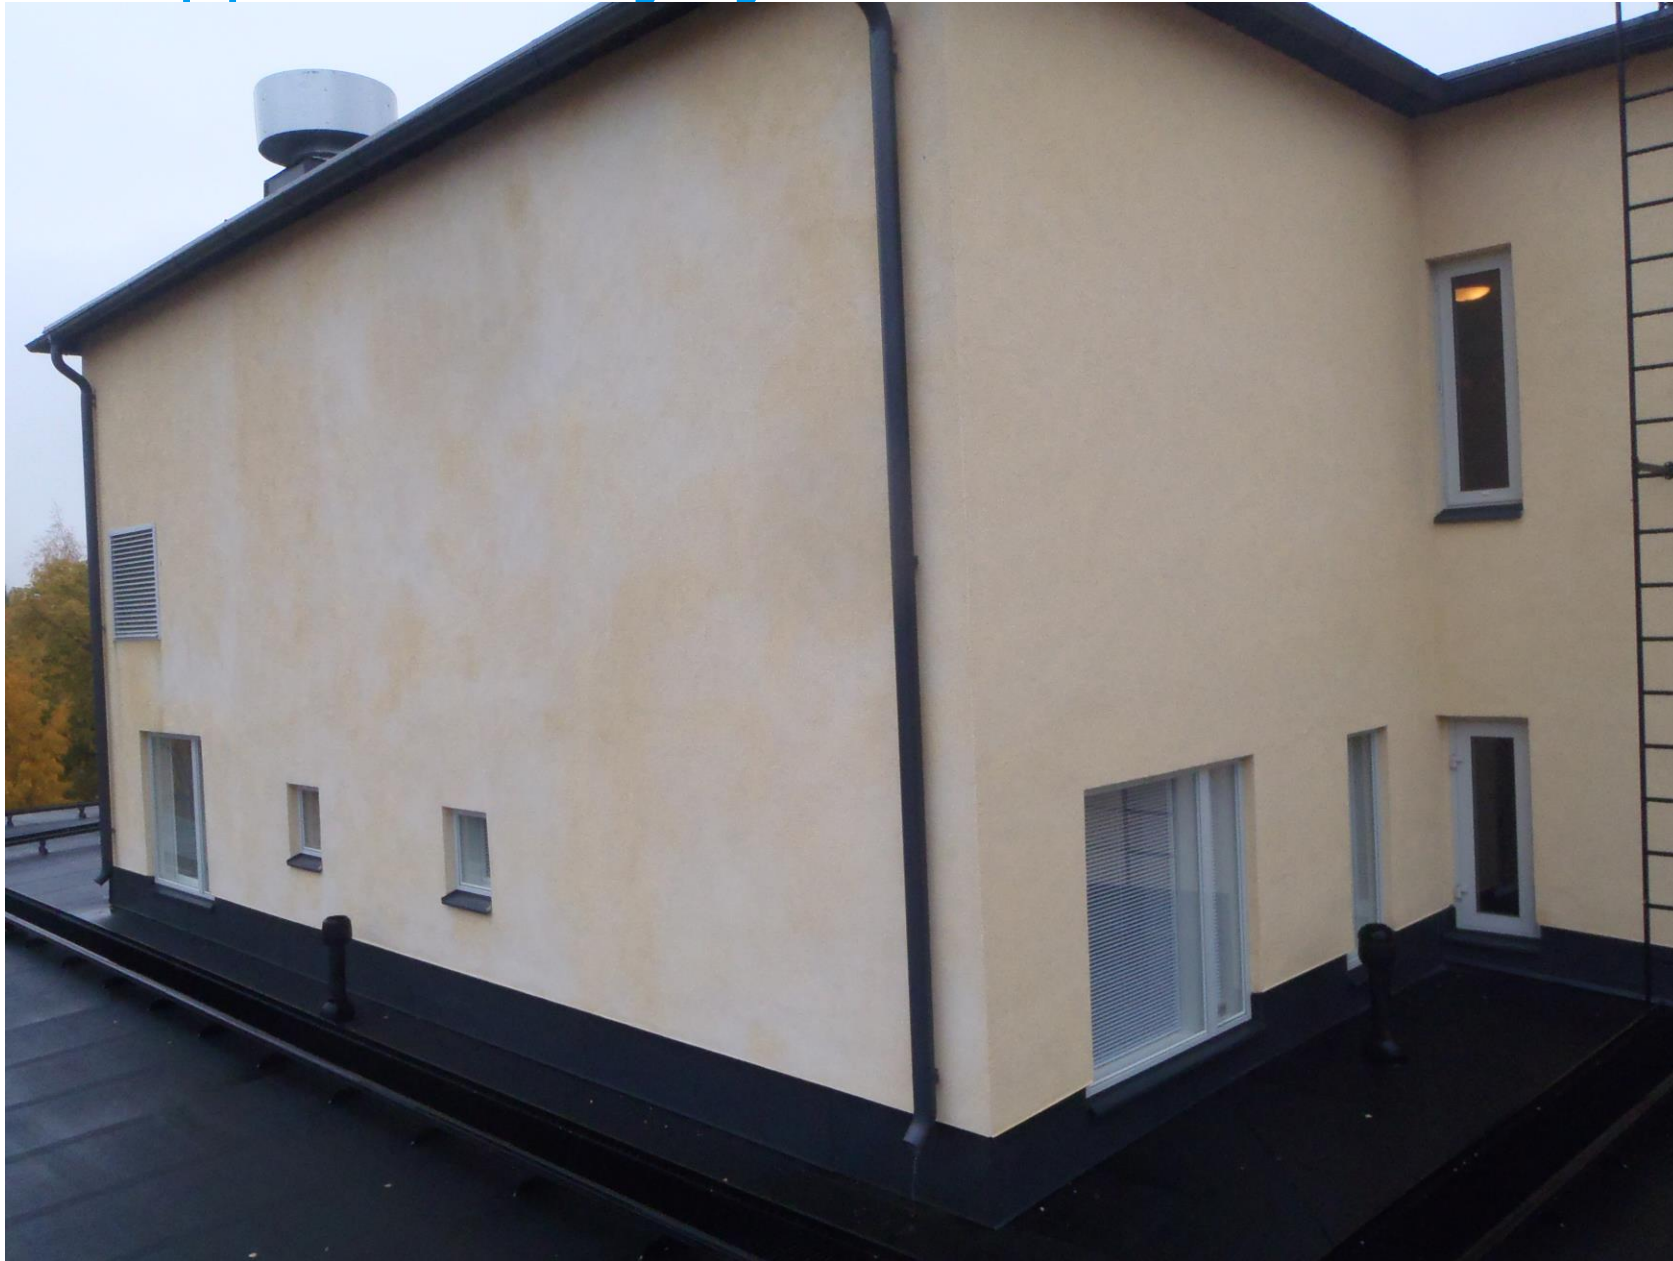
Paksurappaus-eristejärjestelmien vaurioituminen, kirjavuus

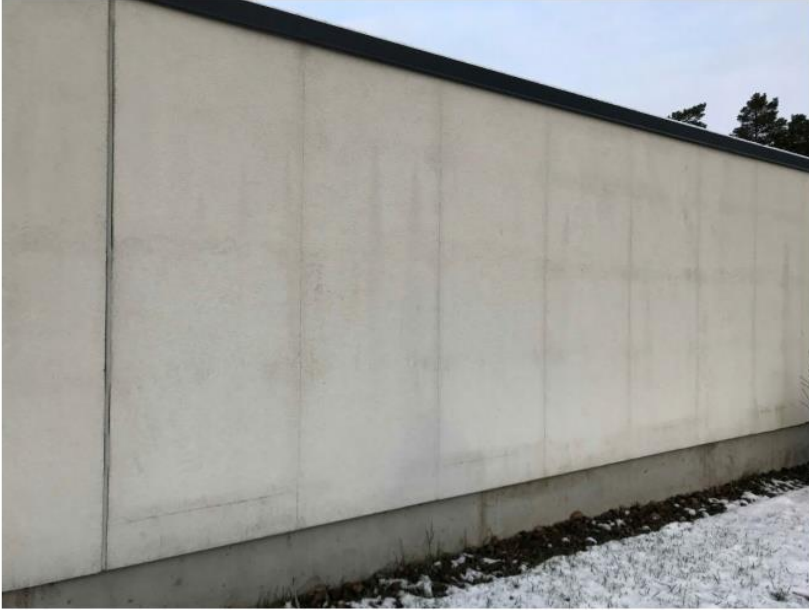
Tiillettävän levyrapausjärjestelmän vaurioituminen

Kuva 4.29 Levyrapausjärjestelmän saumojen sekä vaakarankojen kiinnityspisteiden kohdalla tapahtunutta halkeilua. Kuva: Tampereen yliopisto.
